中間貯蔵施設事業において  
発生した事例と対応等の詳細  
(2018年8月環境安全委員会報告以降)

2018年11月

環境省

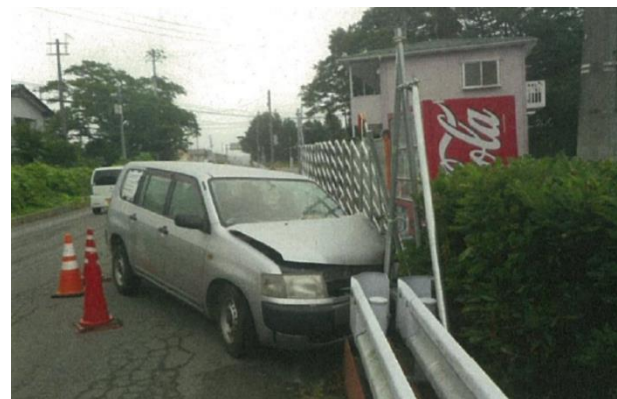
- ①通勤車両による物損事故                      2018年7月24日 19時27分頃 <清水JV>
- 帰宅時に、大熊町下野上付近を走行中、助手席の方によそ見をした際に車両が左に寄り、ガードレールに接触し、その先にあるアパート入口のゲート(内閣府管理)に衝突した。
  - 運転手にけがなし。ゲートに一部破損あり。車両損傷(自走不可)。
- ②通勤車両による物損事故                      2018年10月16日 16時20分頃 <鹿島JV>
- 大熊町の県道251号線三角屋ゲート付近を走行中、方向転換しようとして後退した際、後方に停車していた車両と接触した。
  - 双方運転手にけがなし。双方車両に傷あり。

- (①) 助手席の方によそ見をし、ハンドル操作を誤った。
- (②) 道を間違えたことで焦りがあり、後方確認が不十分なまま方向転換しようとした。

事故現場の状況(①の事例)

- (①・②) 事故や再発防止についての周知会の実施、安全教育等での周知。
- (①) 安全運転についての自己診断の実施。
