調査票(土壌貯蔵施設)

| 施設名称 | 土壌貯蔵施設 双葉②工区 | 調査日 | 令和 8年 6月 30日 |

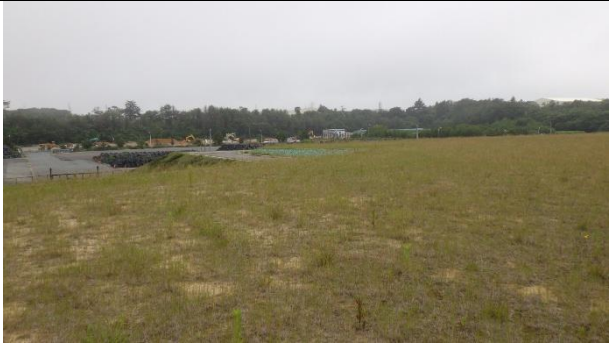
| 双葉②工区<br>異常なし | 浸出水処理施設<br>異常なし (停止中) |

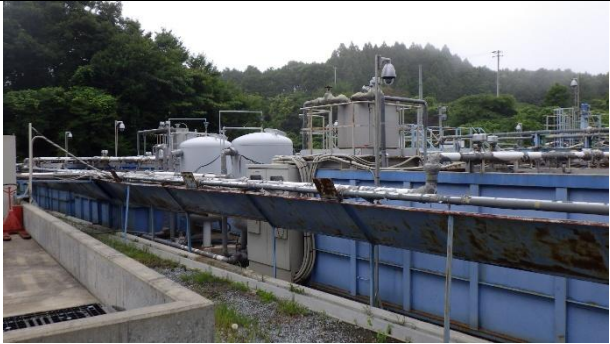
| 調査事項 | 要求事項 | | 特記事項 |
|---|---|---|---|
| 二 浸出水による公共の水域等の汚染防止措置<br>イ 以下の設備の設置<br>(1) 遮水工<br>(2) 遮水層の損傷防止のための強度を有し、平らな状態である基礎地盤<br>(3) 遮光の効果を有する不織布等による遮水層表面の被覆<br>(4) 地下水集排水設備<br>(5) 保有水等集排水設備<br>(6) 水処理設備<br>(7) 調整池 (耐水構造)<br>(8) 開渠等 (地表水の流入防止構造)<br>ロ 放流水の水質の維持 (水質基準への適合)<br>ハ 放流水の水質検査 (測定・記録)<br>ニ 地下水の水質検査 (測定・記録)<br>ホ 地下水の水質悪化時の原因調査・必要な措置<br>ヘ その他必要な措置 | ■ | □ | (6)水処理設備は更新準備のため停止中(浸出水は大熊②工区の水処理設備へ移送して処理) |
