福島第一原子力発電所 福島第二原子力発電所

敷地周辺の地質・地質構造について (参考資料)

平成21年7月22日

東京電力株式会社

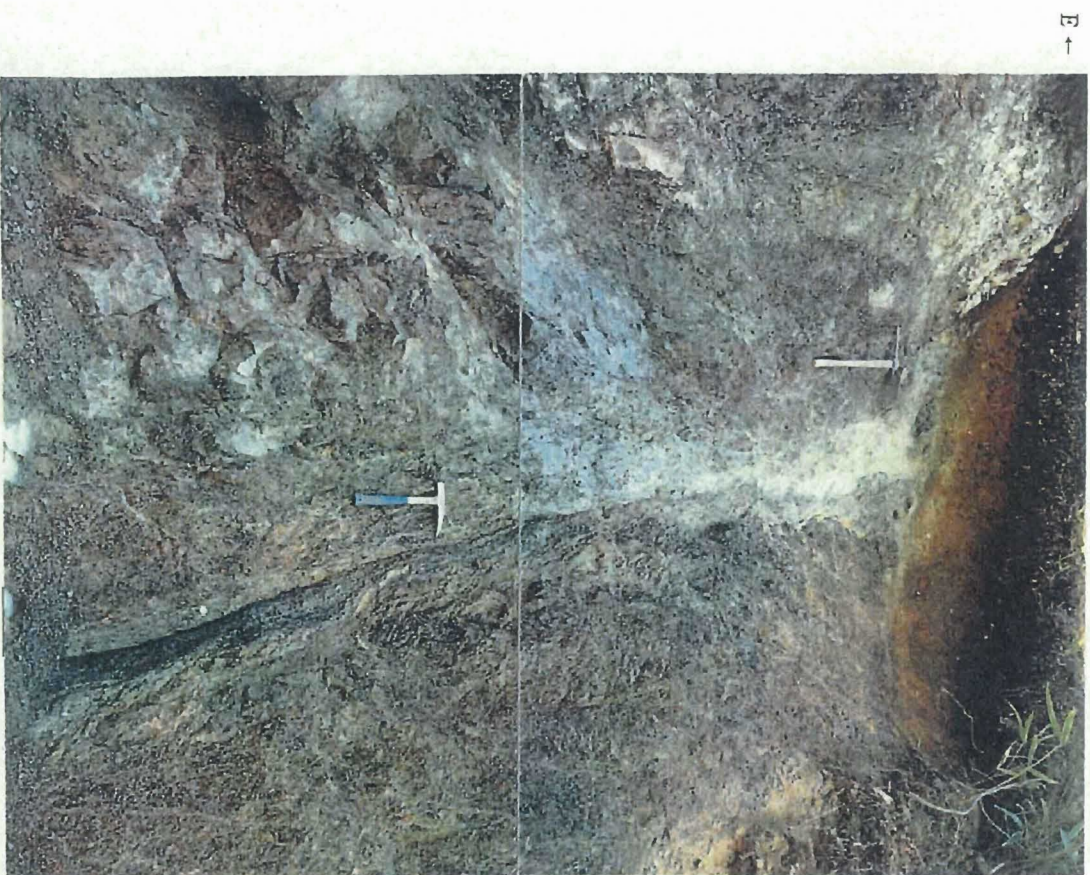
毛戸 (Ht107) ・北川原東方 (Loc.Y2781) の断層露頭

断層面は露頭下部では癒着しており、上部では不明瞭。断層面近傍の花崗岩に軟質な破碎は認められず固結している。

断層面は明瞭であるが、癒着している。断層面近傍の破碎は顕著ではなく固結している。
