中間貯蔵施設環境安全委員会（第10回）

資料2 中間貯蔵施設事業において発生した事例と対応等について（平成29年11月前回報告以降）

中間貯蔵施設事業の状況について

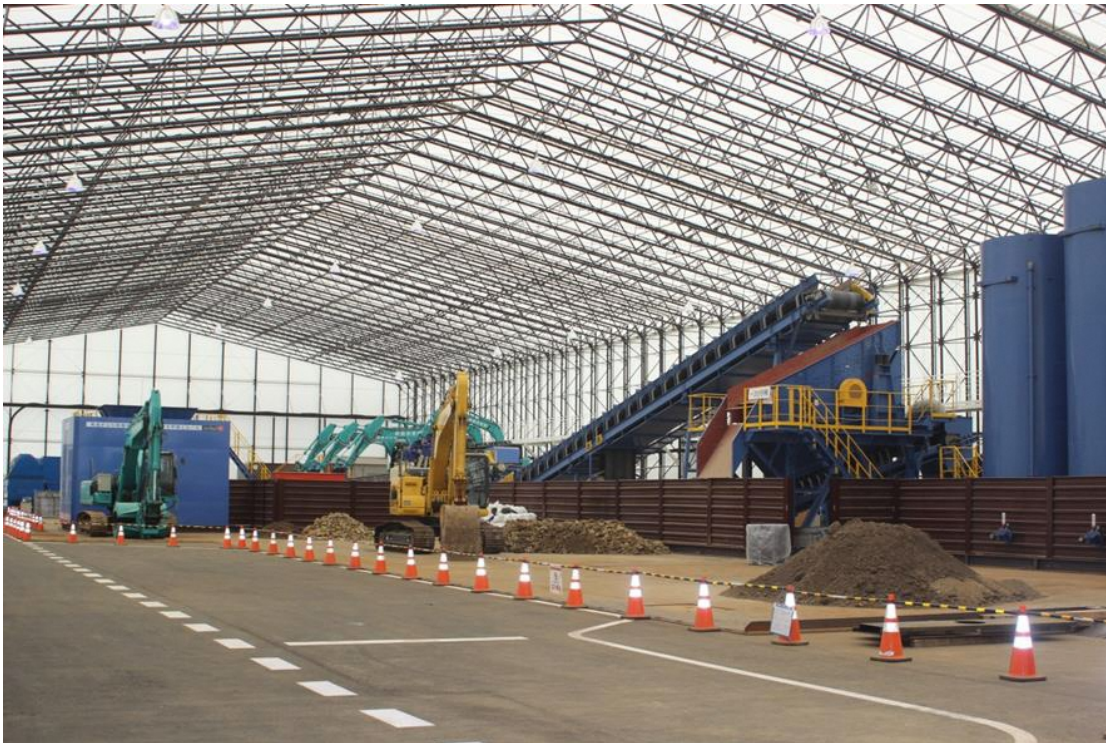
受入・分別施設

- 2016年11月に施設の工事に着手。
- 受入・分別施設については、昨年8月より試運転を開始。
- 土壌貯蔵施設の完成に伴い、昨年10月より除去土壌の貯蔵を開始した。

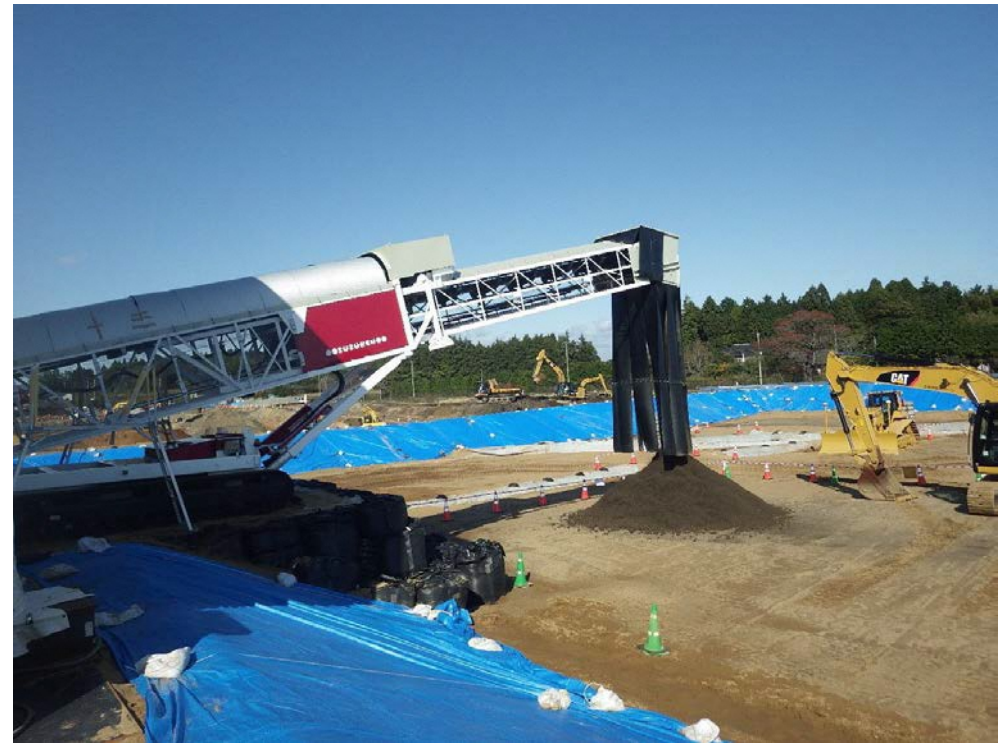
土壌貯蔵施設における貯蔵作業状況

●貯蔵量 計約1.5万 m^3

※運搬した除去土壌の重量から推計した締固め後の容積
(平成30年2月28日時点)

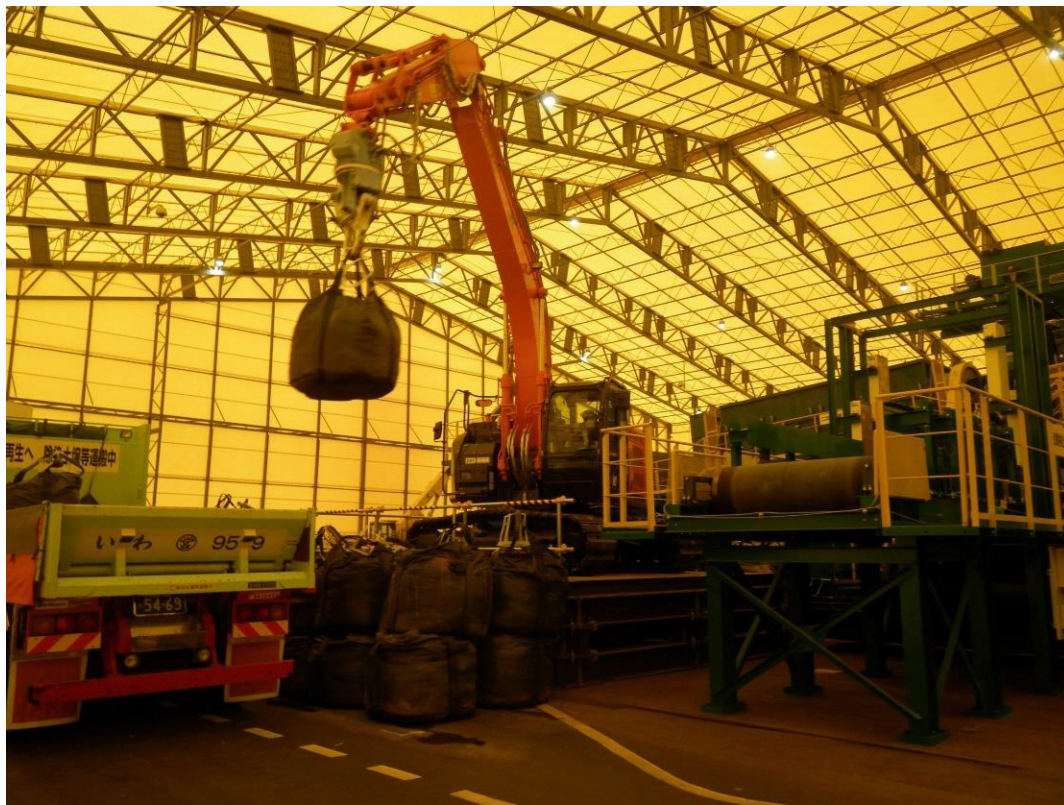
受入・分別施設

- 2016年11月に施設の工事に着手。
- 受入・分別施設については、昨年6月より試運転を開始。
- 土壌貯蔵施設の完成に伴い、昨年12月より除去土壌の貯蔵を開始した。

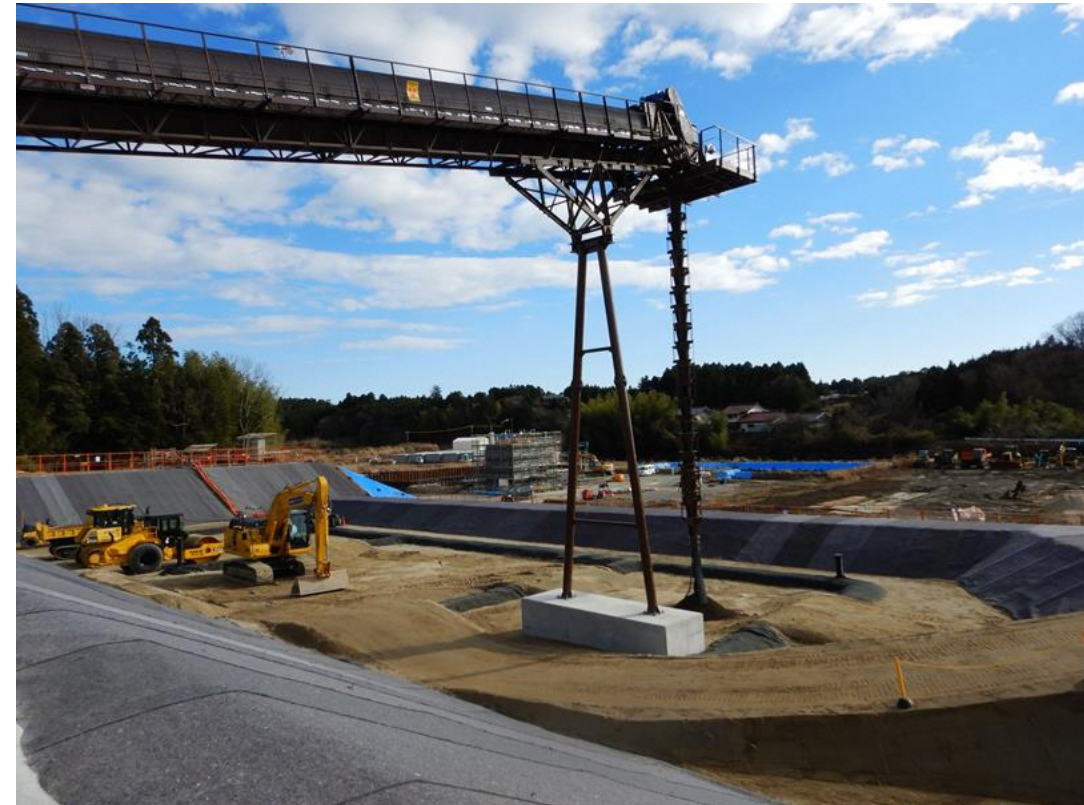
土壌貯蔵施設における貯蔵作業状況

● **貯蔵量 計約0.1万 m^3**

※運搬した除去土壌の重量から推計した締固め後の容積
(平成30年2月28日時点)

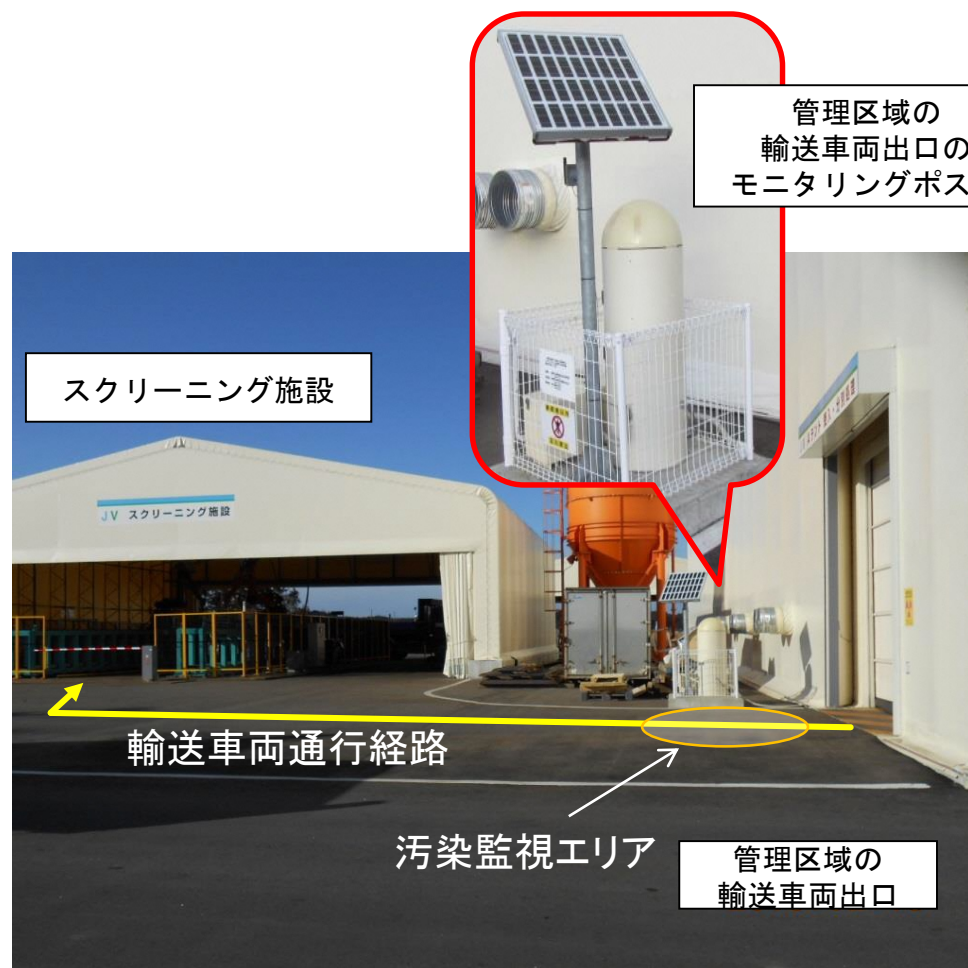
- 受入・分別施設においては、労働基準監督署の確認の下、電離則に基づき、事業場の出口において輸送車両の汚染検査(スクリーニング)を行っている。
- 輸送車両により、スクリーニング施設の手前が汚染されていないことを確認するため、管理区域の出口で、路面の表面汚染密度を定期的に測定している。
- さらに、受入・分別施設(双葉工区)については、管理区域の輸送車両出口にモニタリングポストを設置し、路面の汚染が生じた場合にもリアルタイムに検知できるよう監視している。

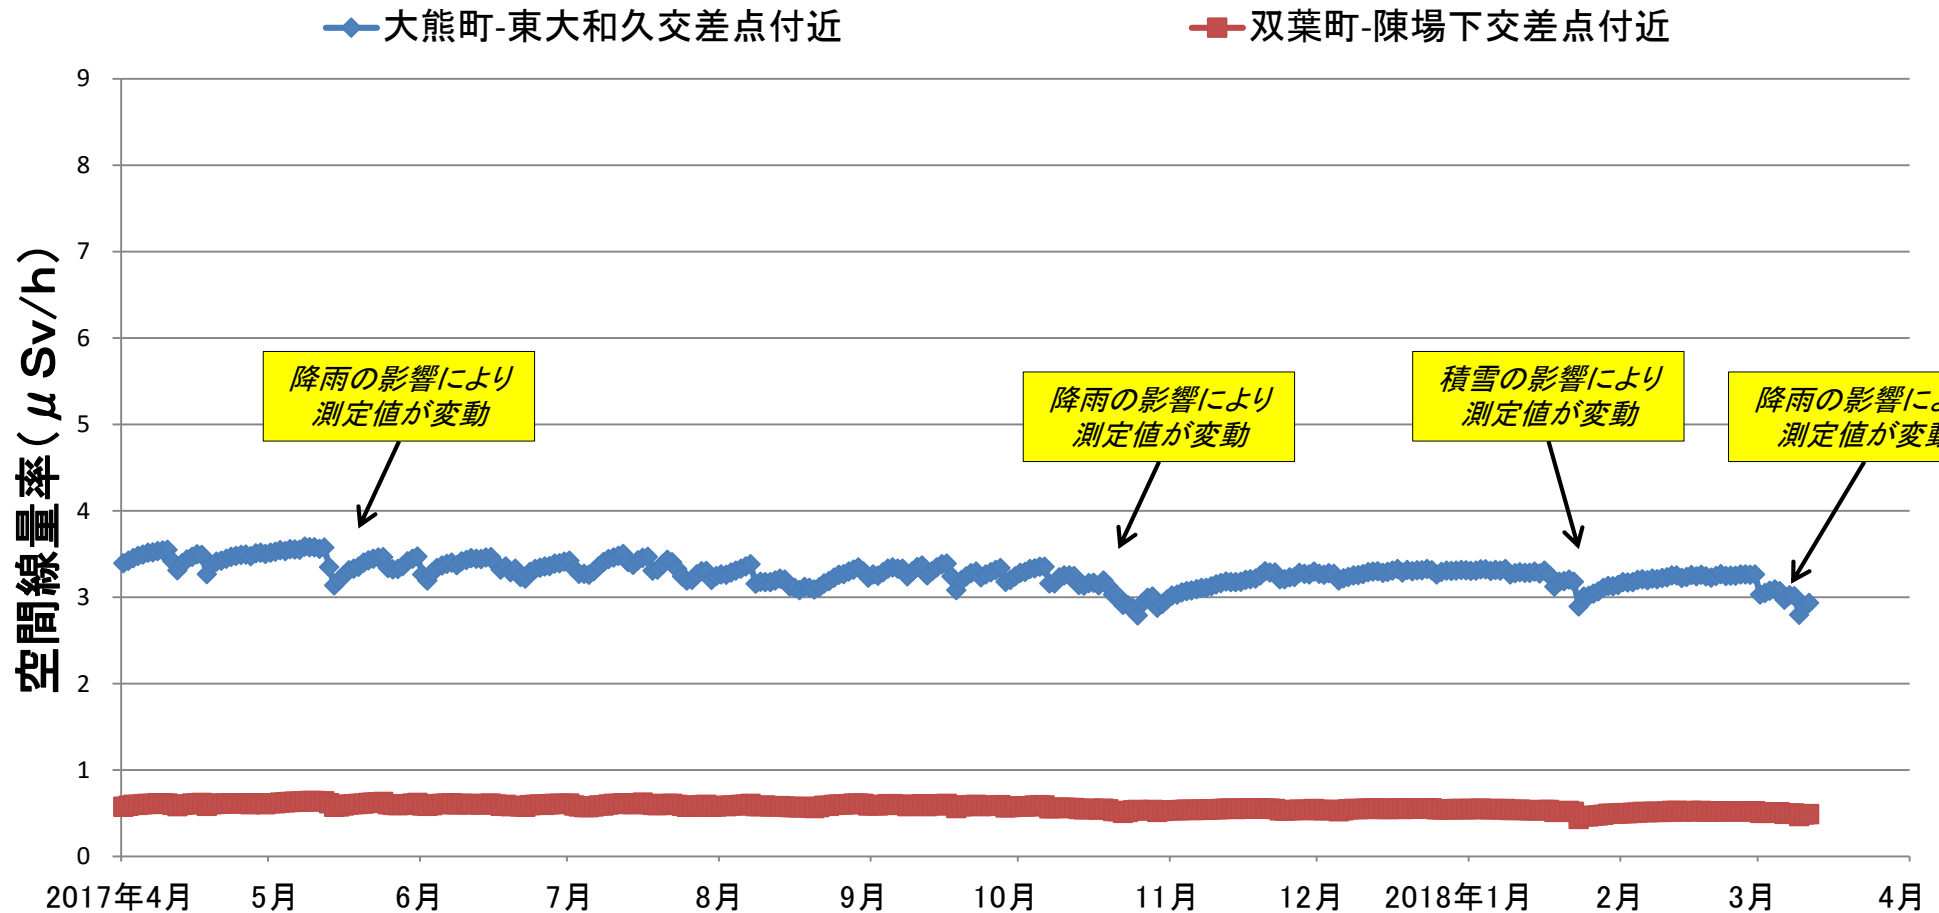
中間貯蔵施設区域境界における空間線量率の推移(連続測定)
(2017年4月～2018年3月11日時点)

○ 空間線量率は、降雨等の影響は見られたが、通常の変動の範囲内で推移していることを確認した。

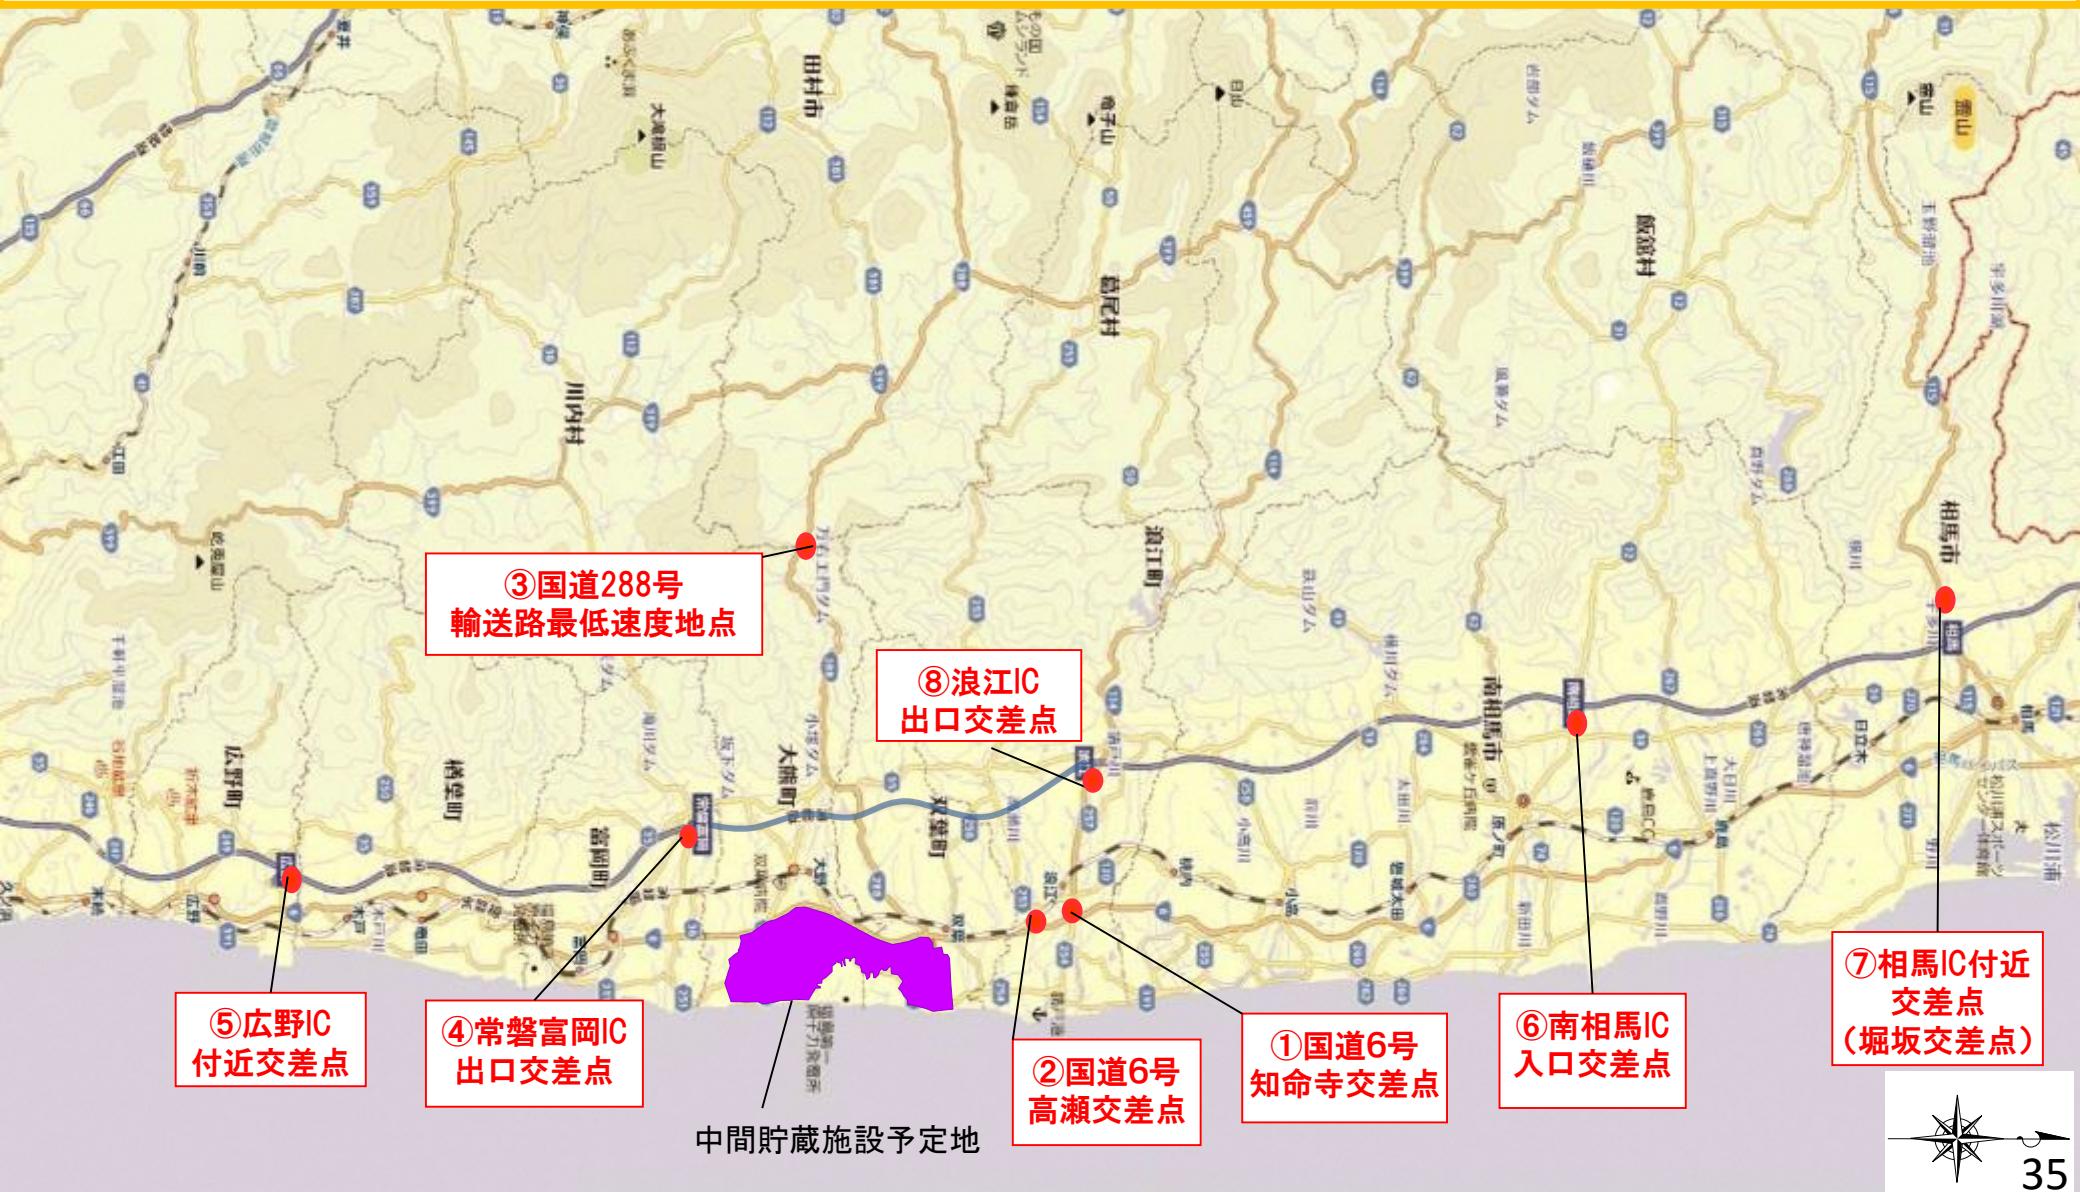
輸送車両の通過地点のうち交差点や速度低下地点において、遮へい板付きの測定器を用いて周囲の放射線の影響を除去し、車道から歩道方向に入射する放射線量率の変化を測定している。

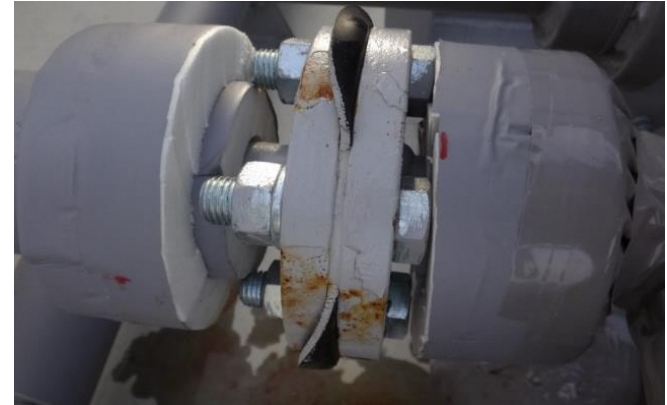
漏水が発生した配管フランジ部分

- 大熊工区の浸出水処理施設において、処理済み水の貯留槽から水モニターへの配管のフランジ部分（図参照）から漏水が発生した。
- 漏水は処理済みの水であり、採取した水の放射能濃度等は検出下限値未満であった。
- 同等の部分の一斉点検を実施し、必要に応じて交換を行った。

- 最低気温が氷点下となる日が続いたため、配管が長時間低温状態となり、配管内の凍結による圧力上昇で、パッキン部分が押し出され、漏水が発生したものと考えられる。

- パッキンの点検及び交換の実施。
- 漏水時の対策として、漏水拡散を防ぐ簡易防液堤の設置及び緊急時止水バルブを設置。
- 配管の凍結対策として、配管水の常時循環及び配管の保温対策を実施。
