福島第一原子力  
発電所廃炉作業  
取組みに関する  
ご報告

資料3-2  
詳細版

# ALPS処理水希釈放出設備および関連施設等の設置工事について

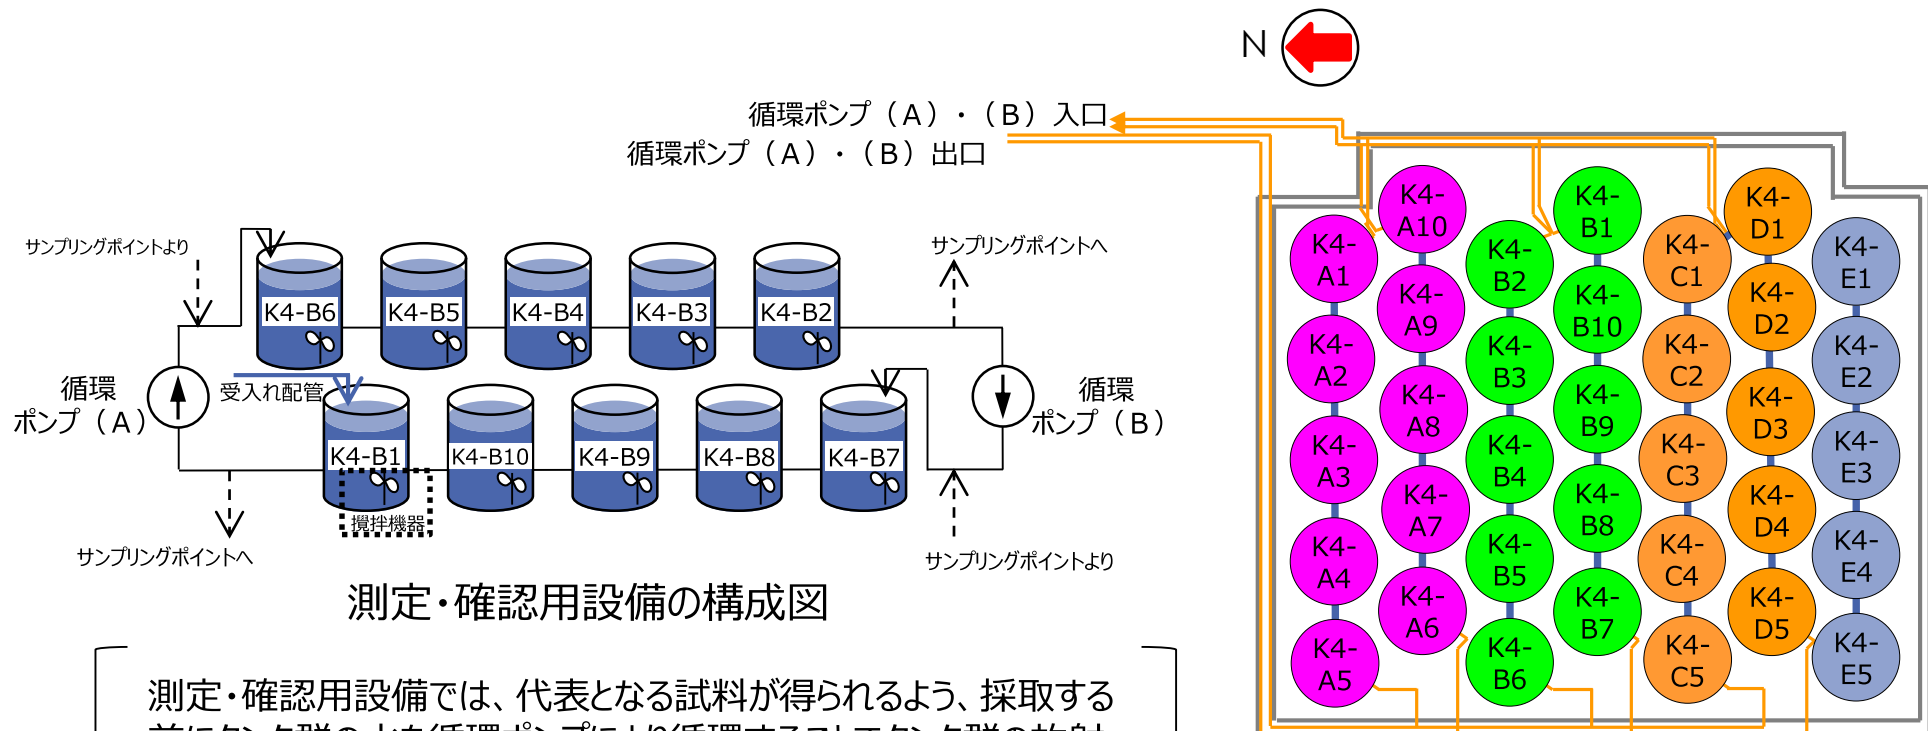
K4エリアタンク群

- 既存のK4エリアタンク群の廻りに、循環配管をポリエチレン管等で敷設します。
- また、設備構成のため、循環ポンプ、攪拌機器、ケーブル等を設置します。
- 測定・確認用設備は、準備が整い次第、配管・ケーブル敷設から開始します。

測定・確認用設備では、代表となる試料が得られるよう、採取する前にタンク群の水を循環ポンプにより循環することでタンク群の放射性物質濃度をほぼ均質にすると共に、各タンクに設置した攪拌機器にて均質化の促進を図る設計とします  
循環攪拌の運転時間は、放出開始の当面はタンク水量の2巡以上確保する運用とします

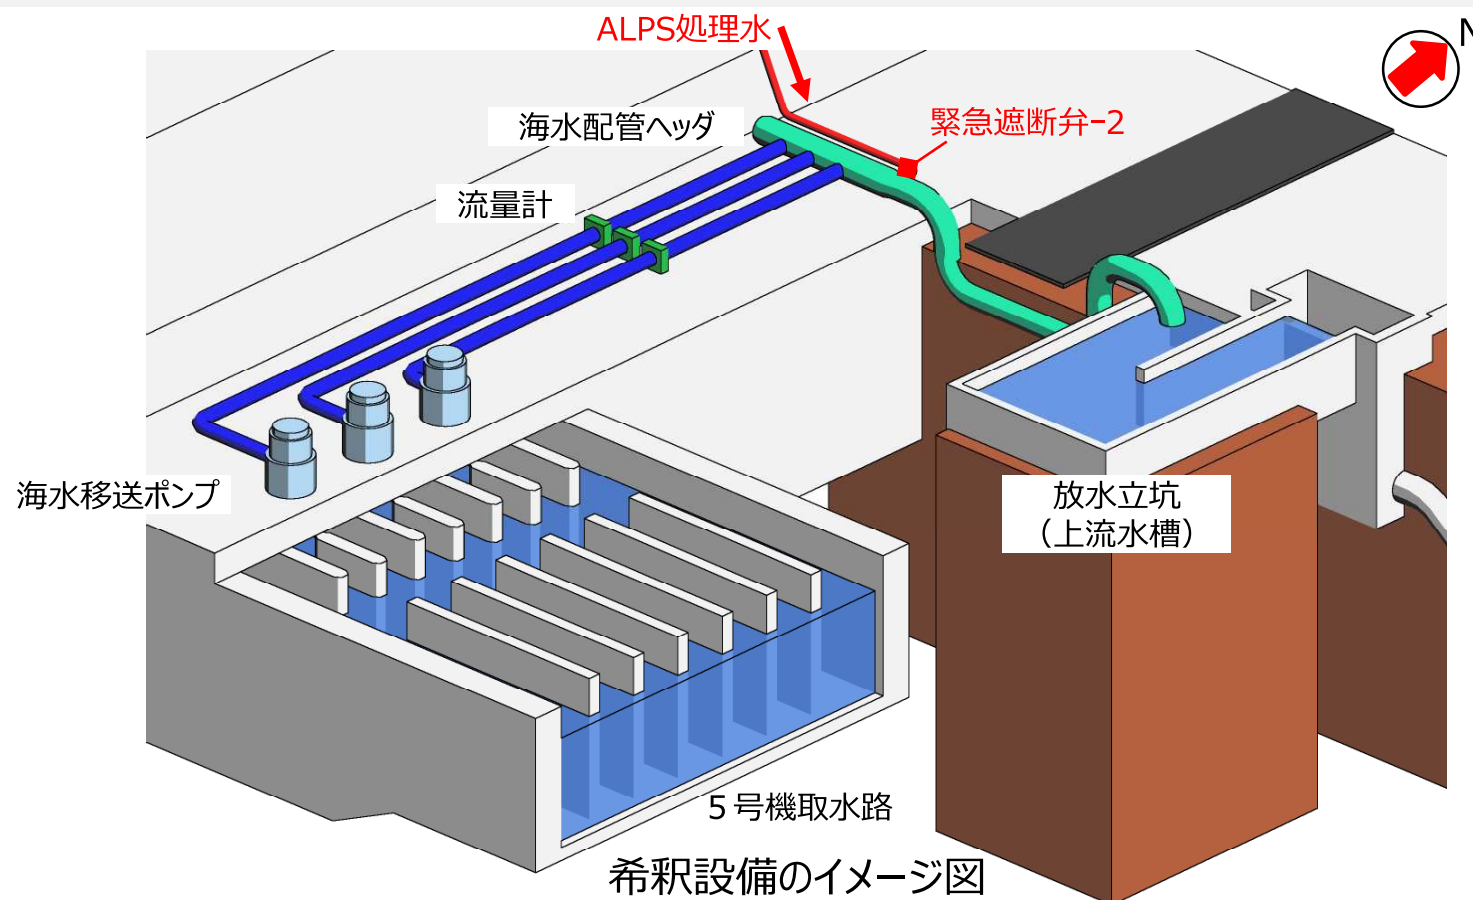
## 5-2. 希釈設備の設置

- 5号機循環水ポンプ撤去跡地に、希釈海水取水のための海水移送ポンプを設置します。海水移送ポンプ吐出配管には流量計を設置し、運転中の流量を常時監視します。
- ALPS処理水を混合希釈するために、希釈海水中にALPS処理水を注入する海水配管ヘッドを設置します。また、移送配管の最下流で海水配管ヘッドとの合流部手前には緊急遮断弁-2（移送設備）を設置します。
- 希釈設備は、準備が整い次第、配管敷設から開始します。

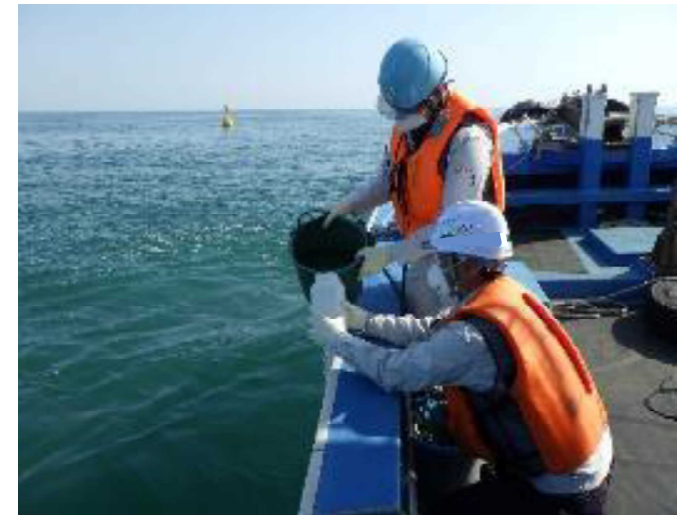
海水サンプリングのイメージ

- 工事期間中、毎日、整備周辺箇所での海水サンプリングおよび作業区域境界（4か所）での濁りの確認（濁度計使用）を実施
- 潮の動きを注視し、目視で濁りを監視しながら施工。特に、工事初期は、作業をゆっくりと行い、濁りの抑制状況をみながら、施工速度を調整

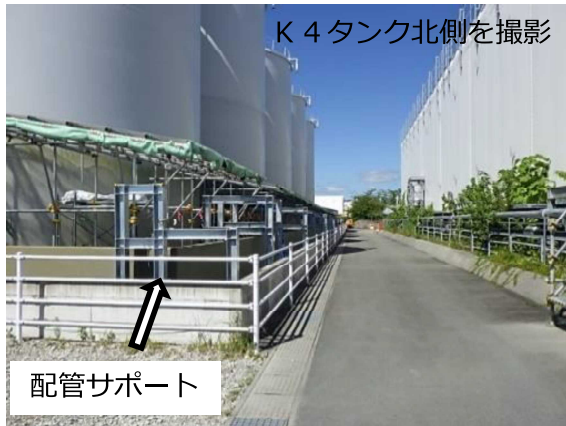
K 4 タンク北側を撮影

配管サポート  
設置工事を実施中  
約116m／約540m  
<8/23現在>

循環配管サポート設置の状況

8月4日より、K 4 エリアタンク周辺から、測定・確認用設備、移送設備の配管サポート設置工事を開始しています。

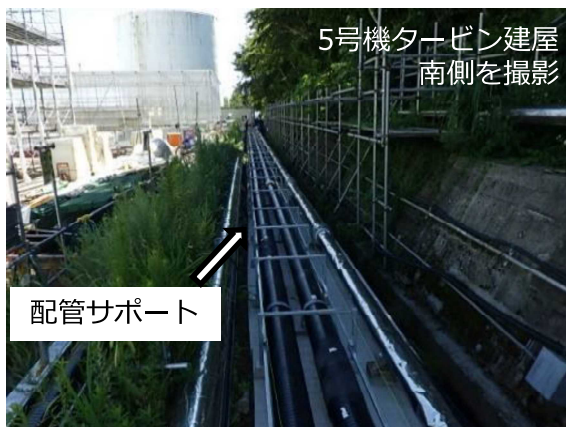
5号機タービン建屋  
南側を撮影

配管サポート  
設置工事を実施中  
約52m／約1,820m  
<8/23現在>

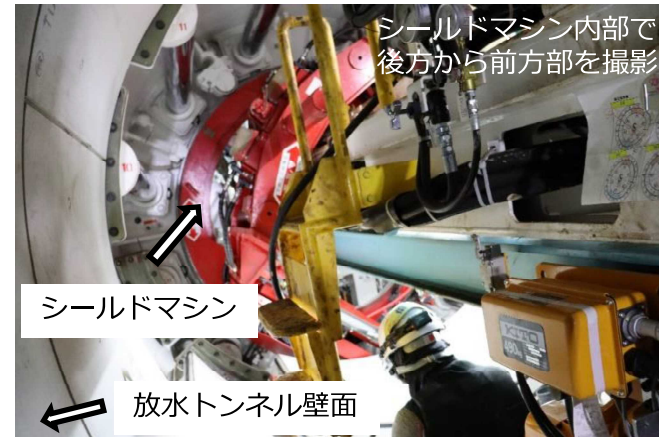
トンネル掘進を  
実施中  
約43m／約1,030m  
<8/24現在>

※初期段階の掘進  
(約150m)は、掘進に必要な  
設備を連結する作業と  
交互に行うため、設備の  
連結完了後に比べて掘進  
の進捗は緩やかになる。

シールドマシン掘進作業の状況

8月4日より、シールドマシンにより岩盤層を掘進し、放水トンネルの構築を開始しています。

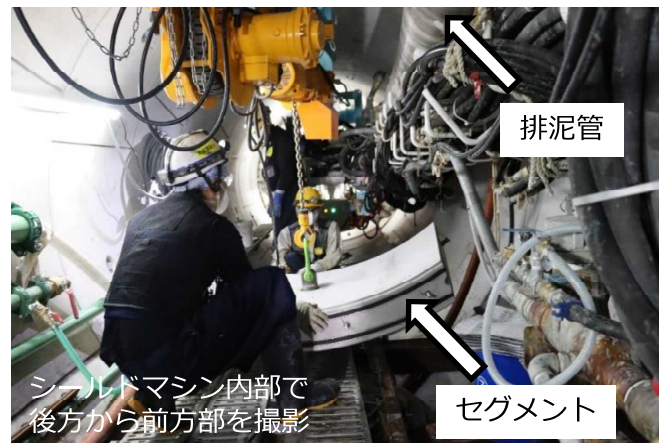
セグメント搬送状況（トンネル内）

- 放水トンネルは、岩盤層を通過させるため漏えいリスクが小さく耐震性※に優れ、台風（高波浪）や高潮（海面上昇）の影響を考慮した設計としています。また、放水トンネルの損失に見合う水頭差（下流水槽の水面高さ海面の高さの差）を利用して自然流下させる設計（貝類の付着も考慮）としています。
- シールド工法（泥水式）を採用し、鉄筋コンクリート製のトンネル壁面材（セグメント）に2重のシール材を取り付けることで止水性を保持しています。
- 放水トンネルは、準備が整い次第、工事を開始します。

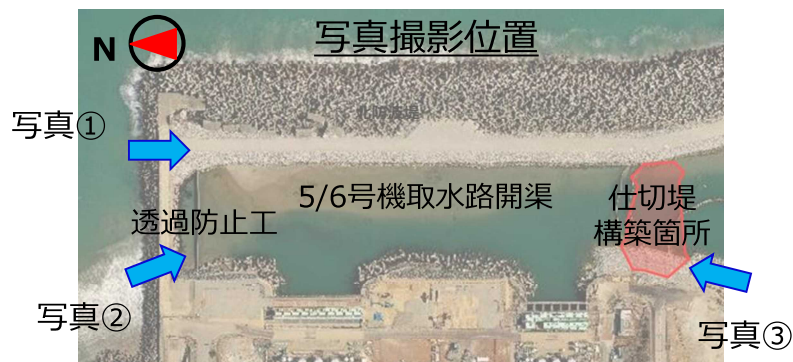
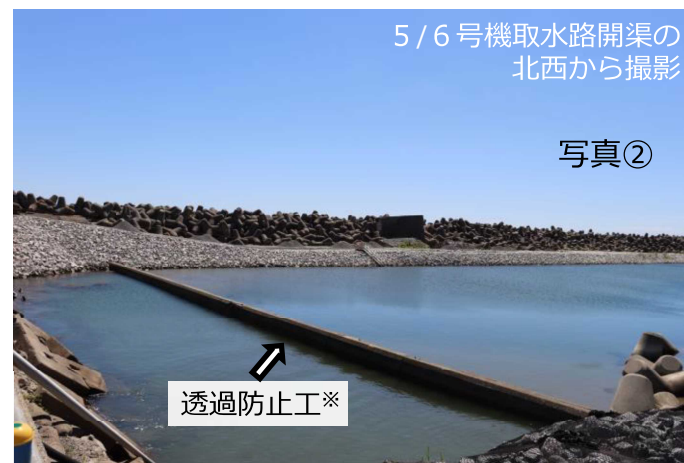
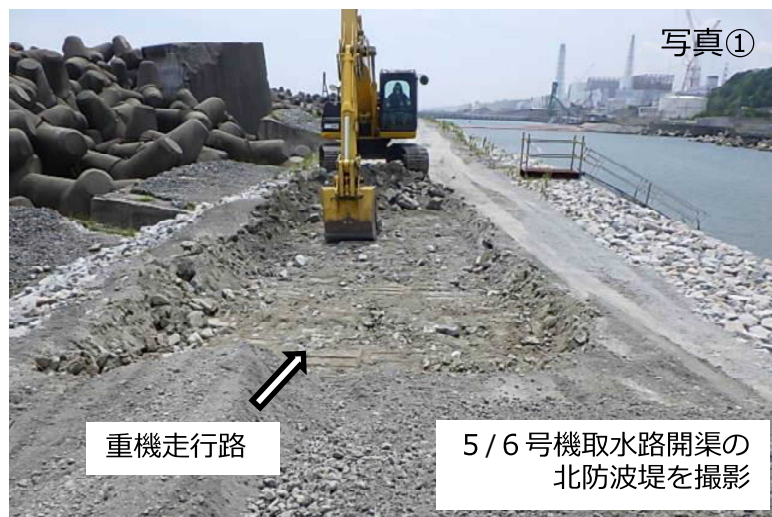
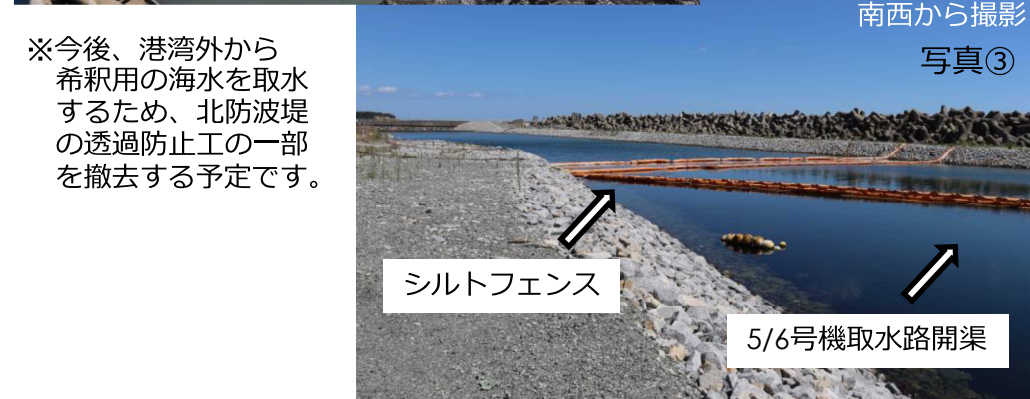
※今後、港湾外から希釈用の海水を取水するため、北防波堤の透過防止工の一部を撤去する予定です。

重機走行路整備の状況

8月4日より、仕切堤設置工事に向けて、重機走行路整備等の準備工事を実施しています。今後、5・6号海側工事エリアでは、取水路開渠内の堆砂撤去を並行して行うとともに、仕切堤設置後には透過防止工の撤去を予定しています。

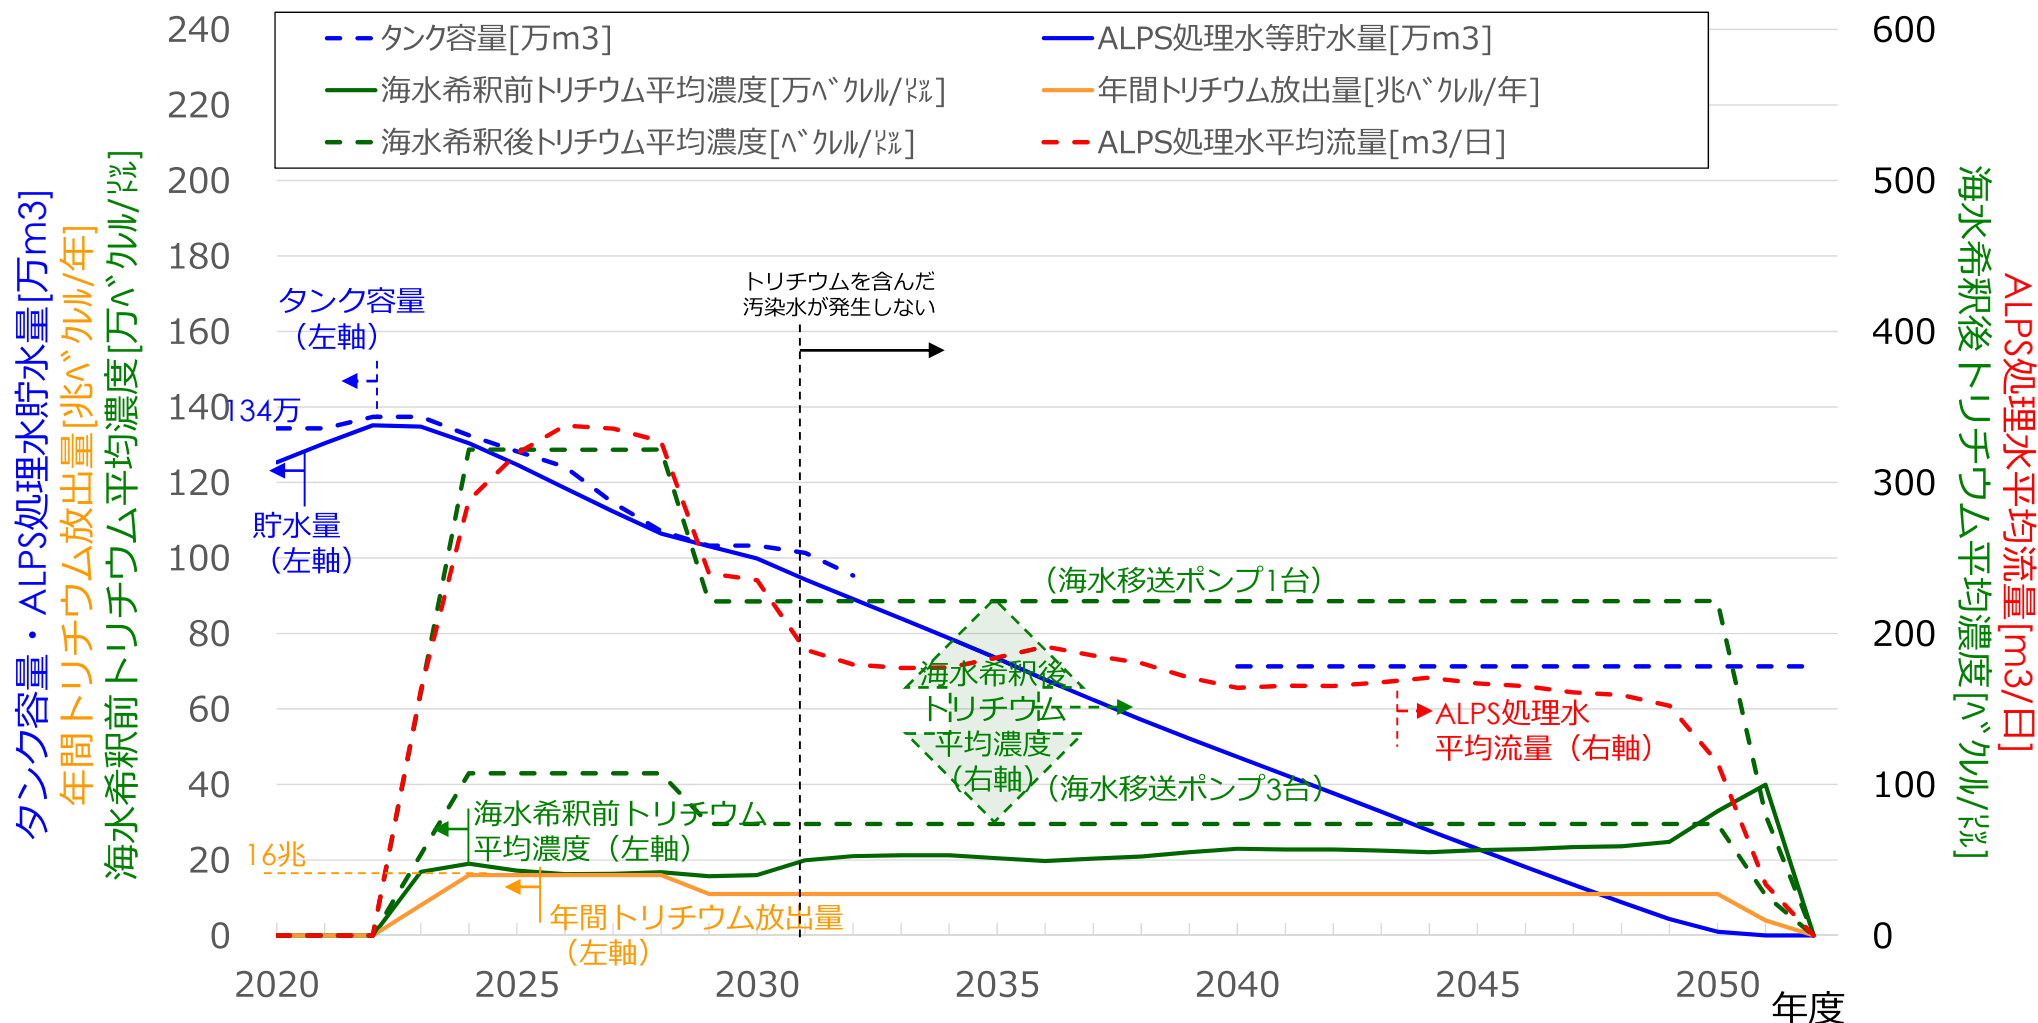
### ケースB（建屋内トリチウム総量最小）

- 2023年度:8兆<sup>ハ</sup>ケル/年（少量から慎重に放出=2024年度以降の半分と設定）
- 2024~2028年度:16兆<sup>ハ</sup>ケル/年
- 2029年度以降:11兆<sup>ハ</sup>ケル/年

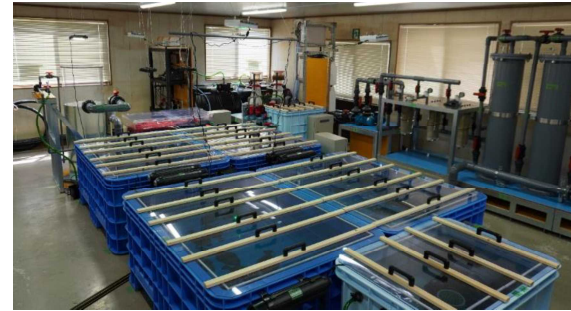
モックアップ水槽全体

- ・ 飼育試験の目的を達成するためには、寄生虫の駆除・抑制を考慮した水槽設計の見直しや、受け入れのタイミングでの寄生虫駆除（塩水浴）等の運用改善を行いました。
- ・ **7月21日から開始したモックアップ水槽での飼育練習**では、寄生虫対策を目的とした水槽の設計変更を行いました。
- ・ ヒラメに加えて、**7月21日からアワビについても飼育を開始**し、今後、海藻類の飼育も実施していきます。

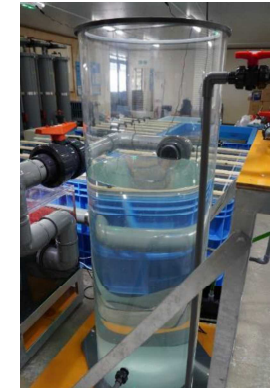
海藻類用水槽

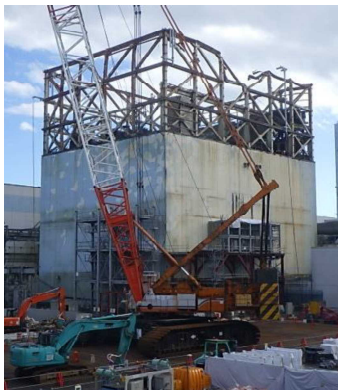
1号機原子炉建屋現場状況

2027～2028年度の燃料取り出し開始を目指しています。  
原子炉建屋に大型カバー設置を実施中です。

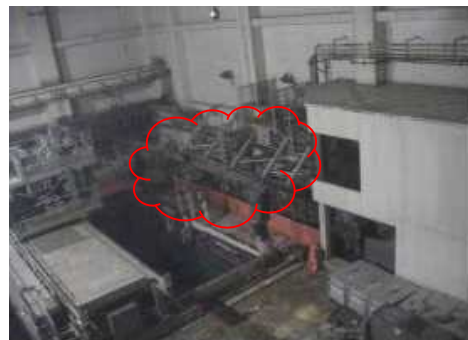
干渉物撤去  
(使用済燃料プール南側既設設備撤去)

2024～2026年度の燃料取り出し開始に向けて、オペフロ遮へい設置作業と燃料取り出し用構台設置の準備工事を実施中です。

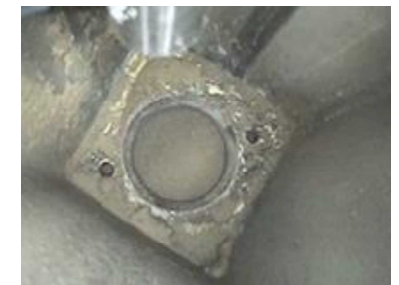
使用済燃料プール内水中カメラ調査状況  
燃料ラック底部

2014年12月22日に燃料取り出しを完了しました。  
高線量機器の取出しに向けて、プール内の状況確認・線量調査を行います。

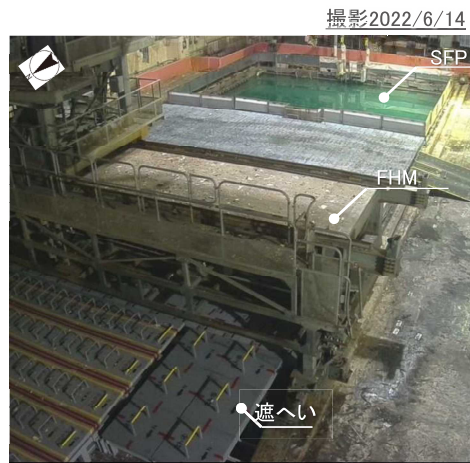
FHM移動後の状況

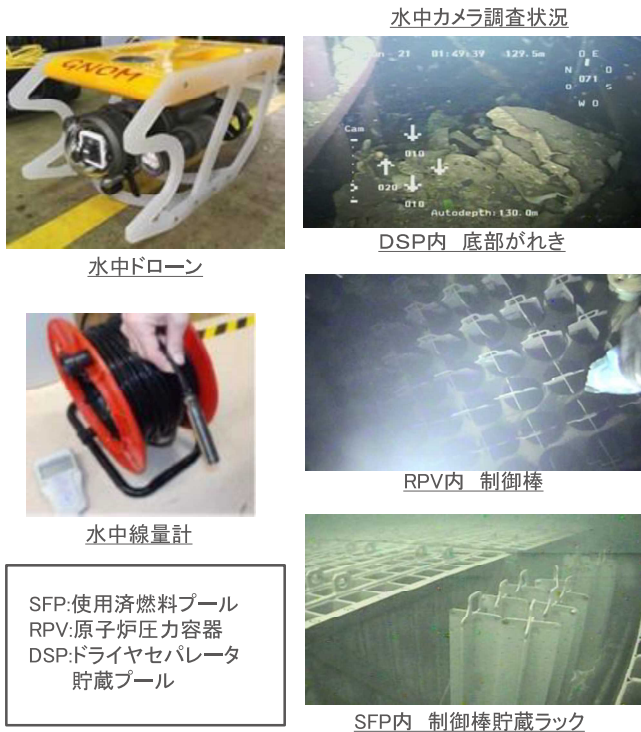
4号機 DSP,ウェル,SFP内の主な高線量機器

DSP内、RPV内、SFP内に保管している機器の変形や破損等は無く、高線量機器取り出しに影響を及ぼすものは確認していません。

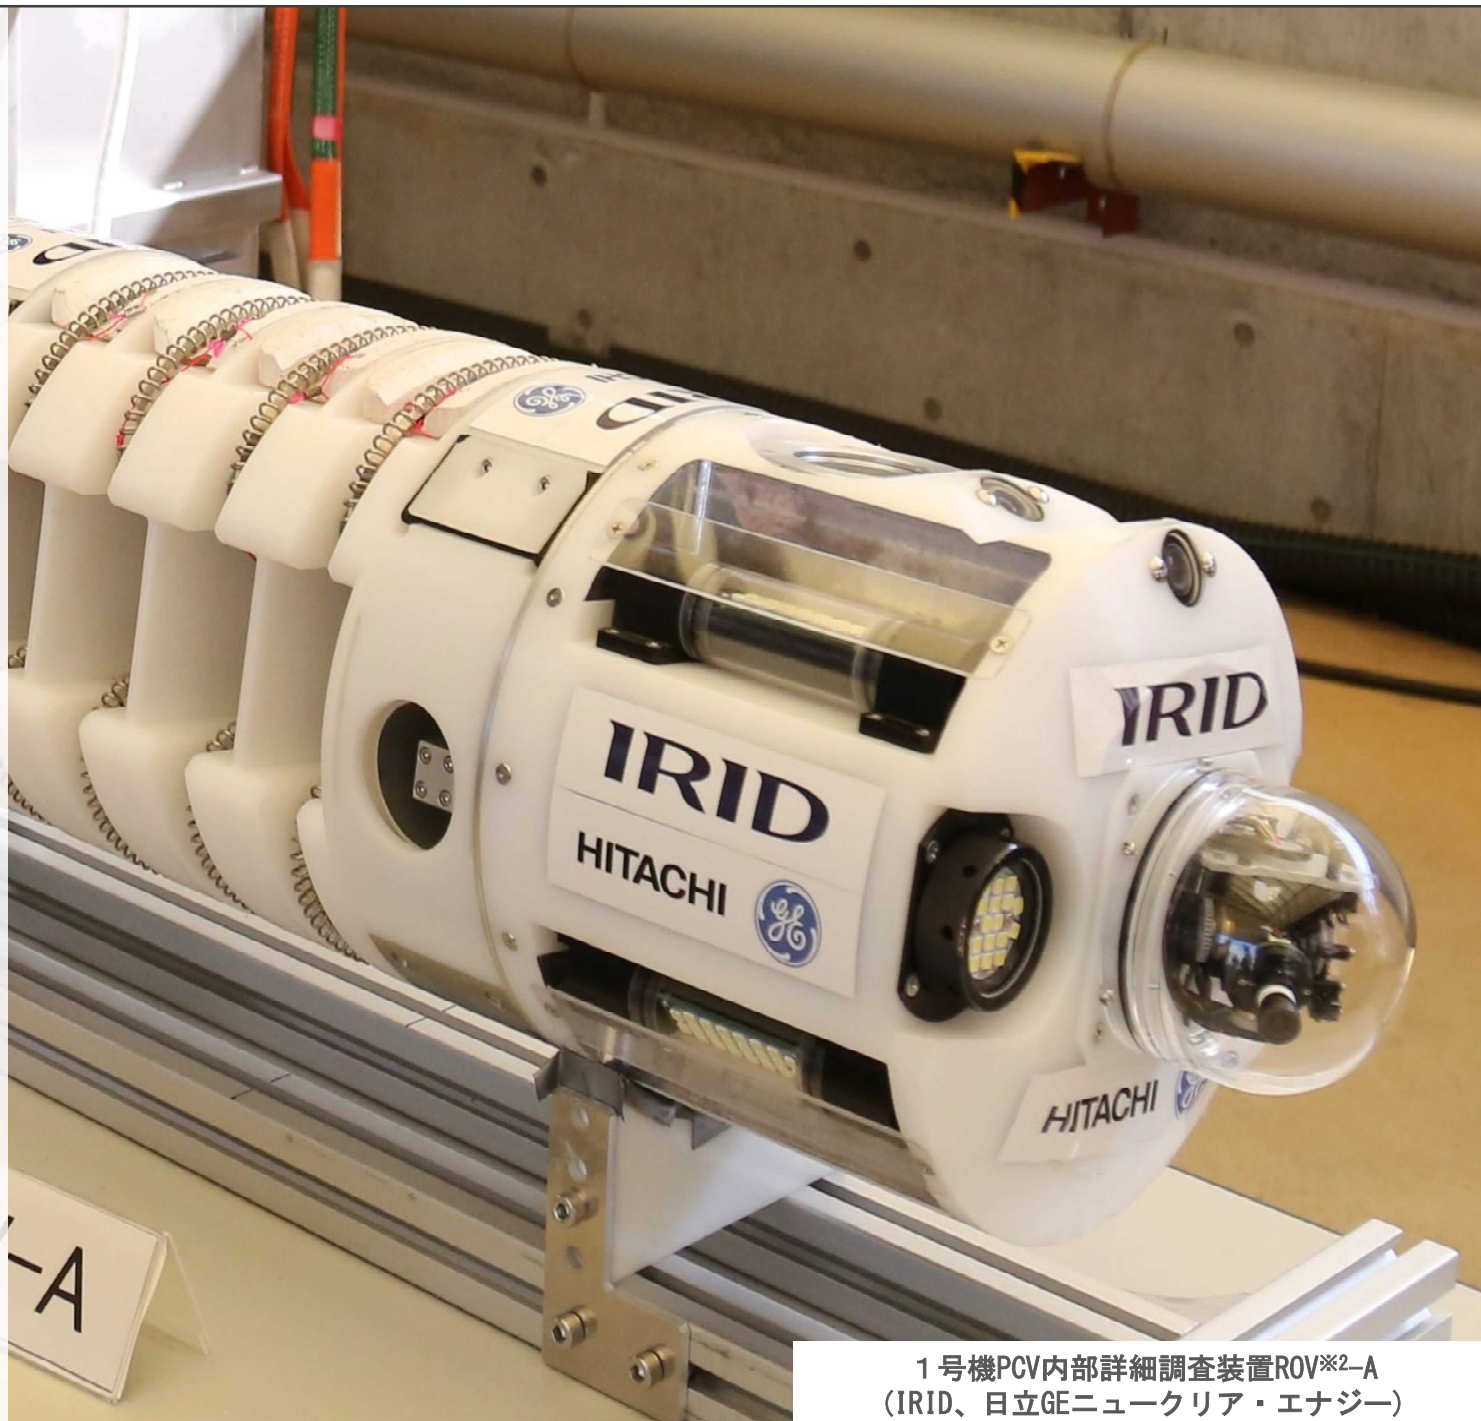
1号機PCV内部詳細調査装置ROV※2-A  
(IRID、日立GEニュークリア・エナジー)

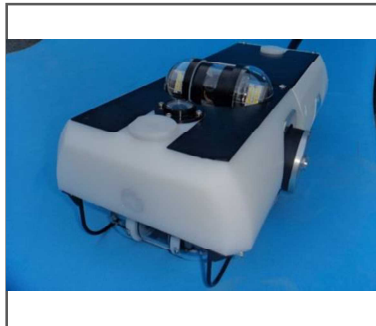
1号機調査装置 (ROV※<sup>3</sup>-A2)

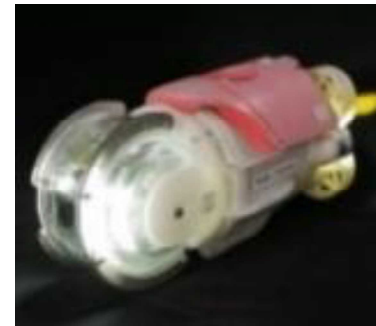
3号機調査装置

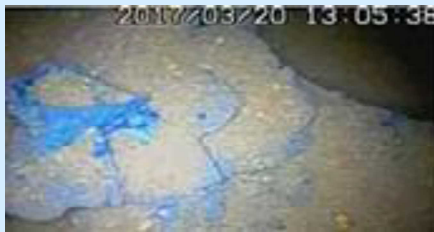
ペDESTAL外側の状況

- ▶ ペDESTAL<sup>※3</sup>外側は大きな損傷はみられないことを確認しました。また、原子炉格納容器の底部、配管等に堆積物を確認しました。

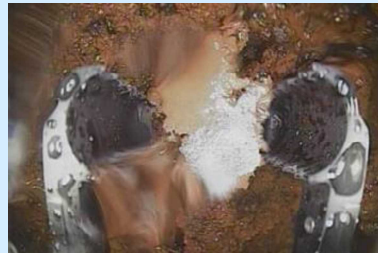
ペDESTAL内堆積物の把持状況

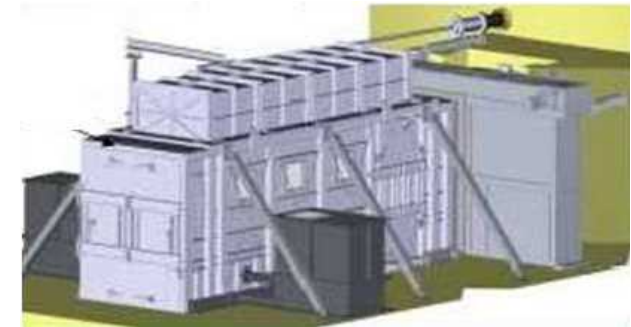
隔離部屋の設置  
※ロボットアーム設置前まで使用

2号機現場の準備工事として、2021年11月よりX-6ペネ※<sup>2</sup>ハッチ開放に向けた隔離部屋設置作業に着手しており、その中で発生した隔離部屋のゴム箱部損傷、ガイドローラ曲がり（地震対応）等について、対応しているところです。（並行して隔離部屋の再製作も検討中。）その後も、X-6ペネハッチ開放、X-6ペネ内の堆積物除去作業等を控えており、安全かつ慎重に作業を進めます。

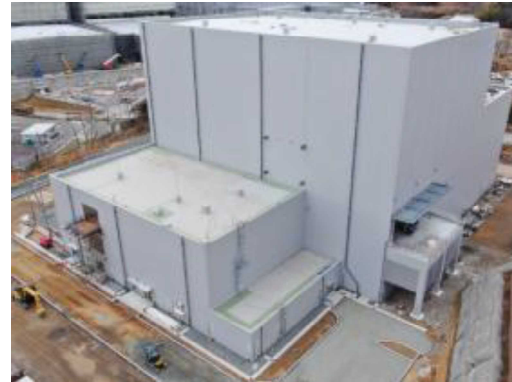
増設雑固体廃棄物

焼却設備では、電源設備の固定ボルトの緩み、灰容器自動倉庫に保管中の角型容器の位置ズレ、点検歩廊床板及び点検アクセス用扉の曲がり等の損傷を確認しました。また、建屋壁面の耐火ボードの外れも確認しました。焼却設備の復旧を完了し、2022年3月31日に焼却設備設置工事は竣工しました。建屋の壁面の耐火ボードは、5月10日までに剥がれた建屋の壁面の復旧をしました。

- ・5月23日、灰の詰まりにより停止していた増設雑固体廃棄物焼却設備は焼却運転を再開しました。
- ・6月10日、灰の取出し系統に水があることを確認し、点検のため焼却運転を停止しました。なお、外部への放射性物質の漏えいはありません。
- ・当該系統に水を供給する機器の調査を行い、各機器には異常が無いことを確認しました。
- ・バーナの起動、停止が多いことから、温度変化に追従する排ガススプレー水の供給量が過剰になったためと推定しています。運転再開に当たっては、温度制御値を変更し灰の性状を確認します。
- ・6月18日、パトロールで、ロータリーキルン※1取合円筒の溶接部、二次燃焼器とストーカ取合の塞ぎプレートに亀裂等があることを確認しました。
- ・確認時、焼却運転は停止しており、また、亀裂のあった系統内はブローにより負圧に維持されていることから、外部への放射性物質の漏えいはありません。
- ・亀裂破面観察の結果、過大な応力により延性破壊したものであり、3月16日地震の影響と推定しています。また、溶接部の強度不足も確認しました。
- ・上記の不具合の発生を踏まえ、設備の水平展開調査を実施し、新たにボルト、座金の歪み等を確認しました。これら不具合が確認された箇所等の修理等を実施し、9月中を目途に復旧を行います。
- ・廃棄物保管量低減のため、本設備の設計上必要な機能を回復した上で、早期運転再開を目指します。

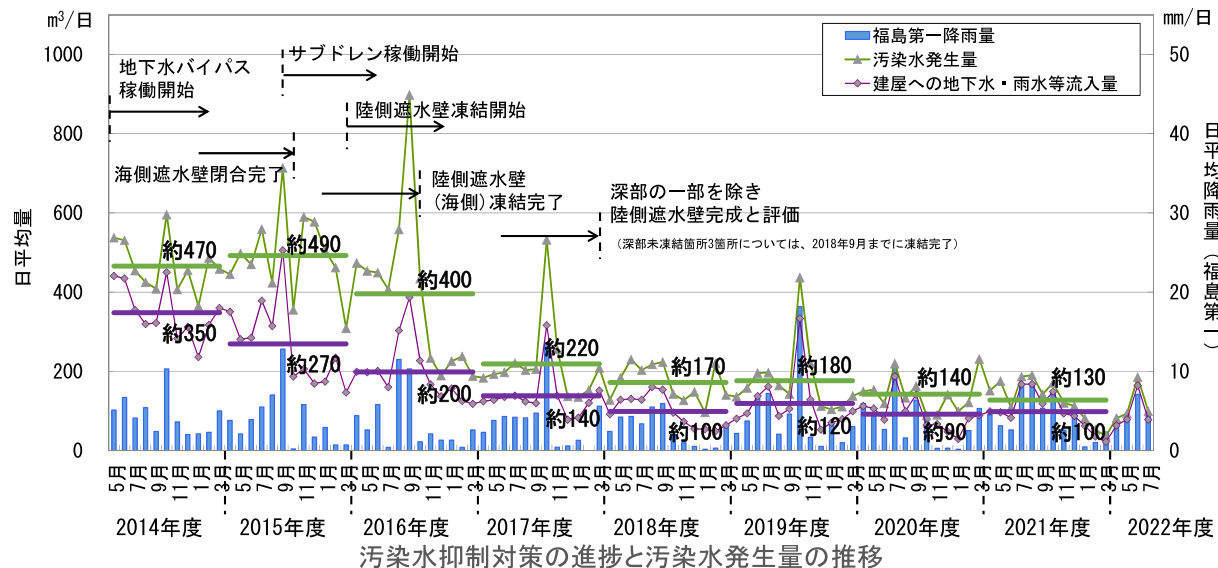
重層的な汚染水抑制対策の進捗に伴い、汚染水発生量は降雨の影響があるものの、年々低減傾向となっています。

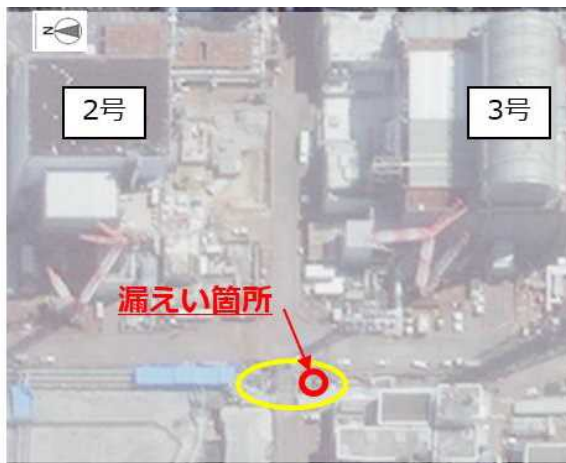
漏えい発生箇所

2022年2月15日にブライン供給本管の配管より漏えいが確認され、カップリングジョイント※1部の変形を確認しました。本事象は、カップリングジョイント※1部付近の配管の変位が、しきい値を超えたためと推定しています。カップリングジョイント※1部は、これまで事後保全を基本としており、漏えいに至るしきい値が明確でなかったため、漏えい再現試験を実施し、漏えいリスクが発生するカップリングジョイント※1部内の配管と配管の隙間(遊間)を特定しました。今後、カップリングジョイント※1部の遊間計測を実施し、計測結果を踏まえ、エリア毎の状態監視保全の詳細(監視方法、頻度)の検討を行います。また、配管変位の進展を連続監視する方法を考察、モックアップ※2し、状態監視保全で得られたデータを踏まえ予防保全の確立を目指しています。

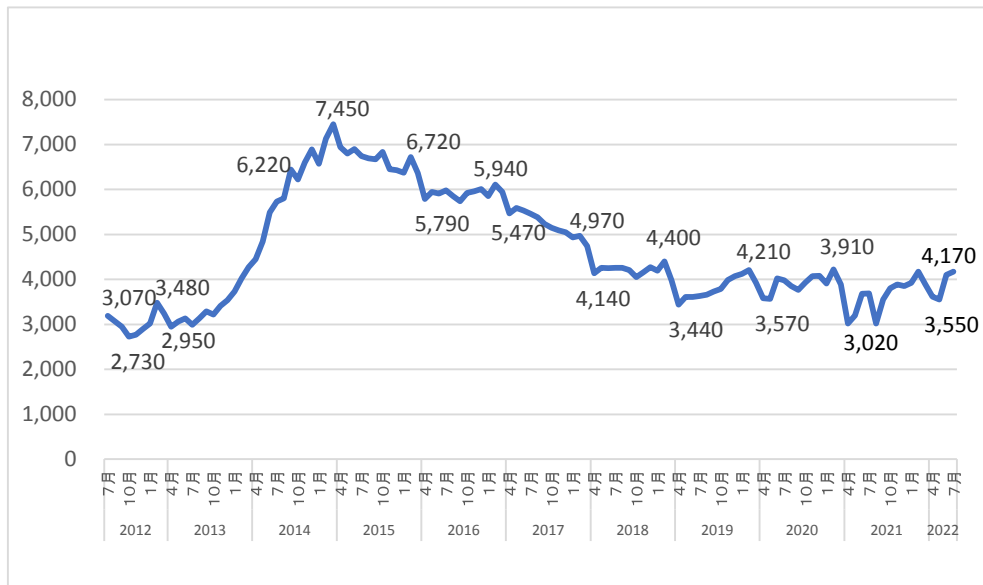
2022年9月の作業に従事する人数(協力企業作業員及び東電社員)は、平日1日あたり約4,000人を想定しています。なお、2022年7月時点での福島県内雇用率は、約70%です。

2012年7月以降の平日1日あたりの平均作業員数(実績値)の推移

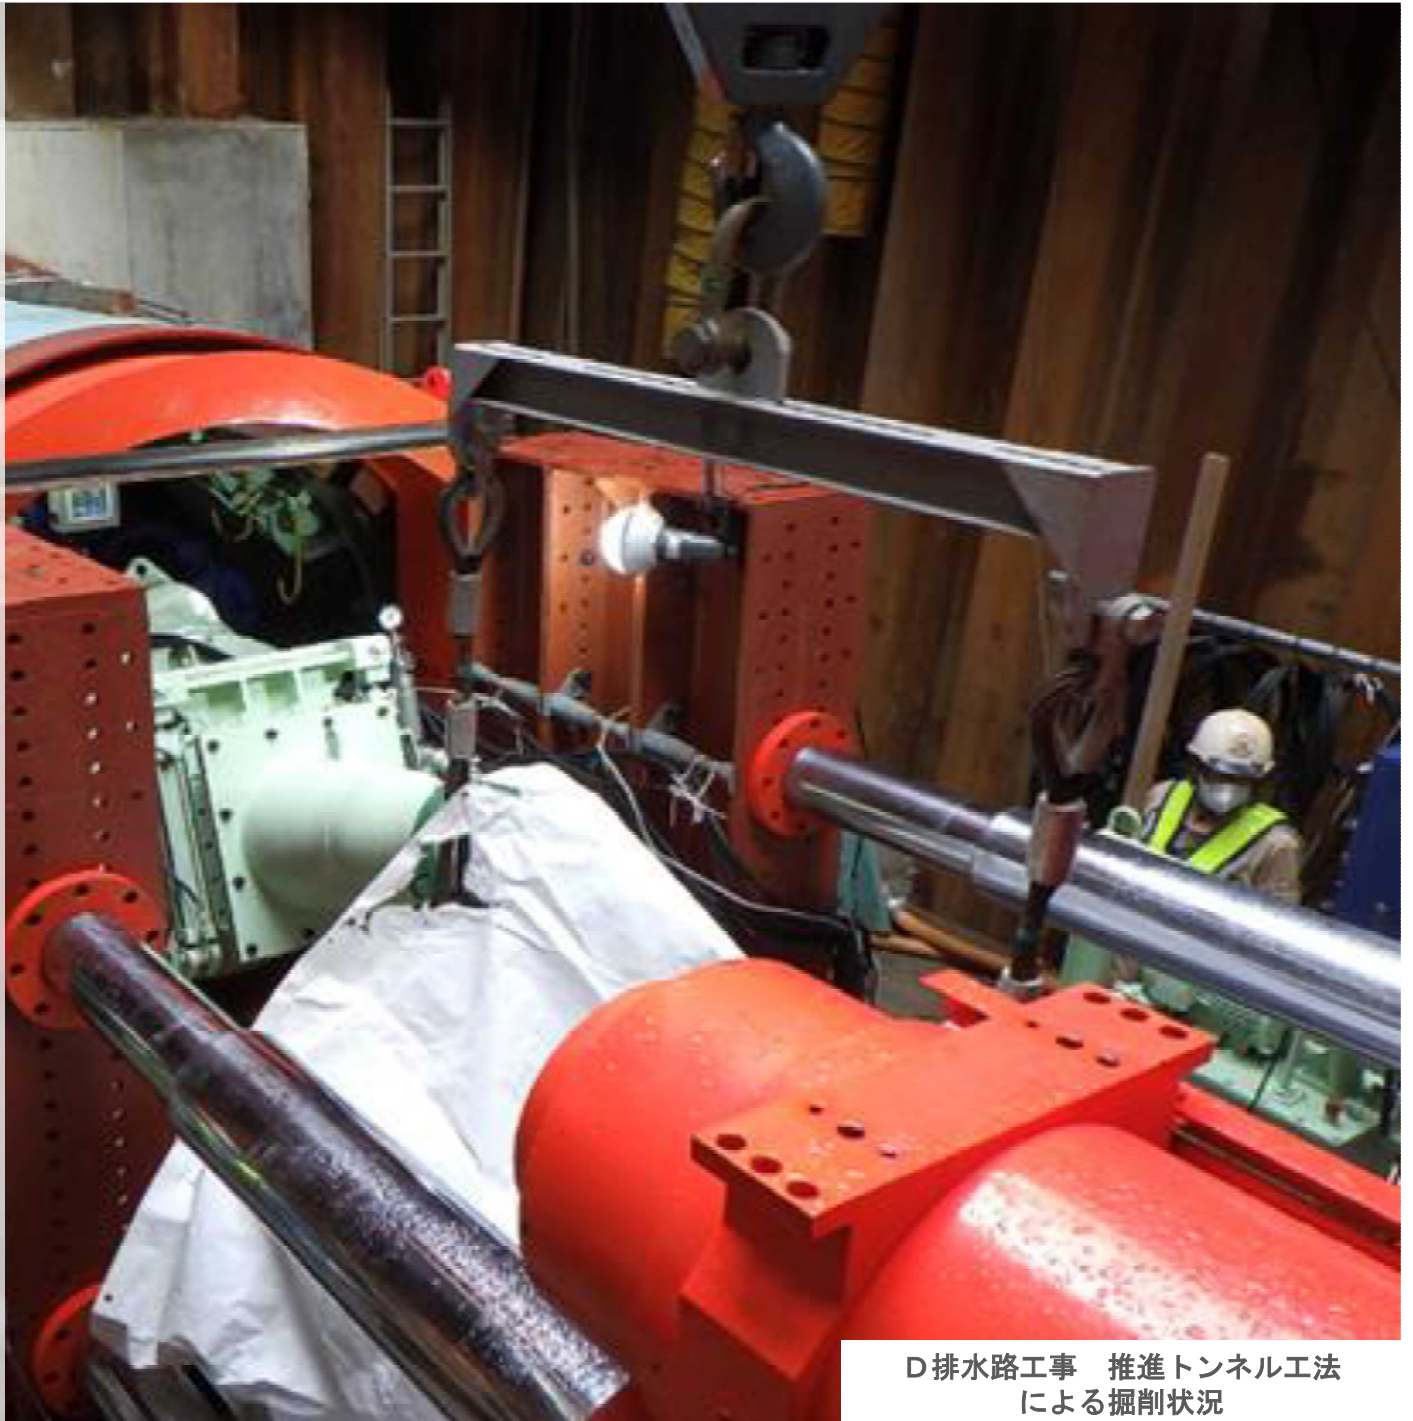
D排水路工事 推進トンネル工法  
による掘削状況

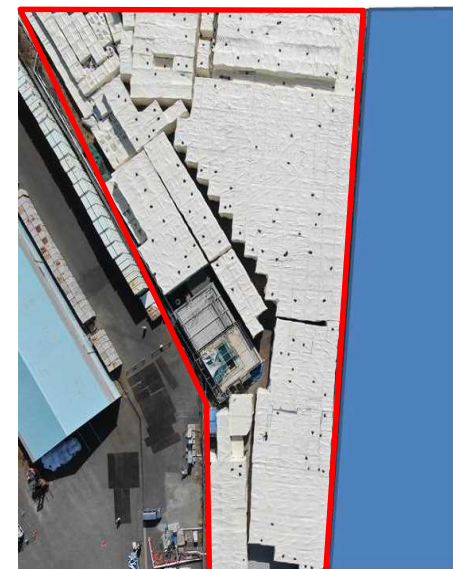
- ・シート養生等の対策を要する屋外保管がれき類(表面線量率0.1mSv/h超)を保管しているエリアのコンテナを対象に、更なるコンテナの腐食防止、雨水の侵入防止を目的としてシート養生を実施しました。
- ・仮設シート養生は2021年9月に完了し、より耐候性の高いシートへ、リプレースが2022年3月28日に完了しました。

耐候性シートへのリブレース完了  
一時保管エリアW1

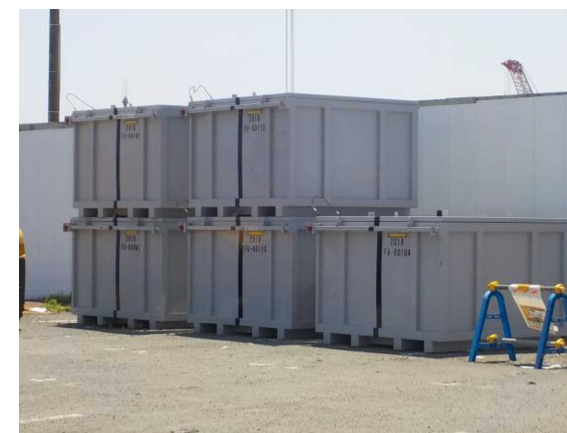
腐食コンテナの詰め替え  
6m³コンテナへ詰め替え

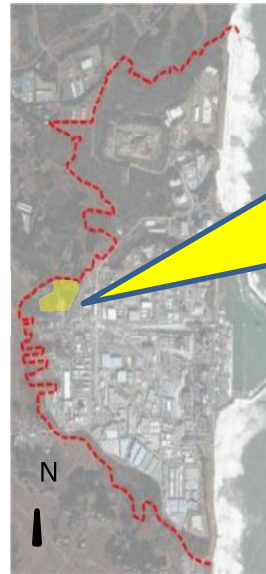
注)赤破線内側は東電敷地  
黄色塗部分が分析・研究施設

- ・福島第一原子力発電所(以下「1F」)で発生する廃棄物や燃料デブリ等の分析を行う施設。
- ・施設管理棟、第1棟、第2棟及びサテライトオフィス(仮称)<sup>※1</sup>で構成。
