3. 海岸部における動植物調査結果

3-1 松川浦県立自然公園

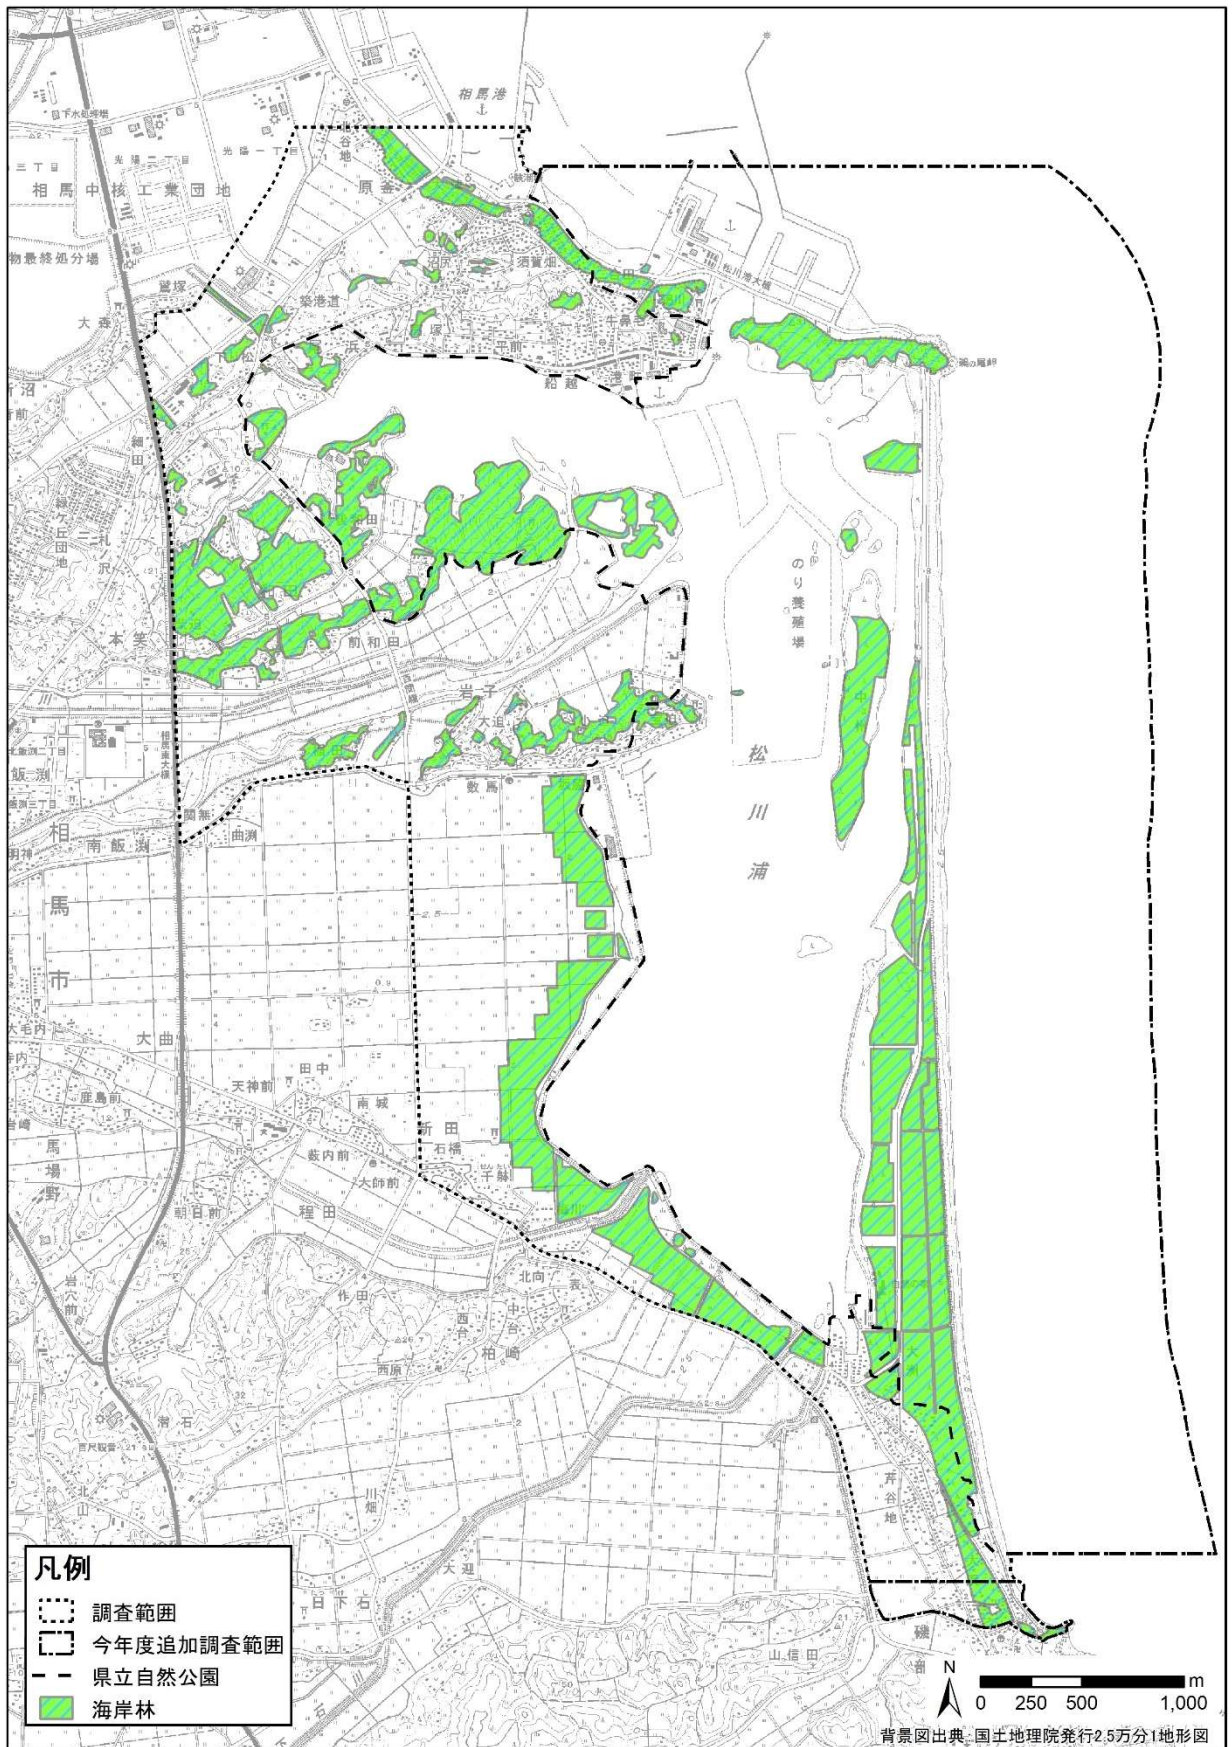
図 3-16 海岸林の分布状況 (2022 年)

海岸林は、小泉川北側の高台や、岩子から新田、柏崎にかけての海岸低地、大洲から大浜にかけての海側低地（砂州）、原釜から尾浜の海岸側で見られた。特にまとまって見られた地域は岩子から新田、柏崎にかけての海岸低地であり、主に海岸防災林として近年整備されたクロマツ植林であった。

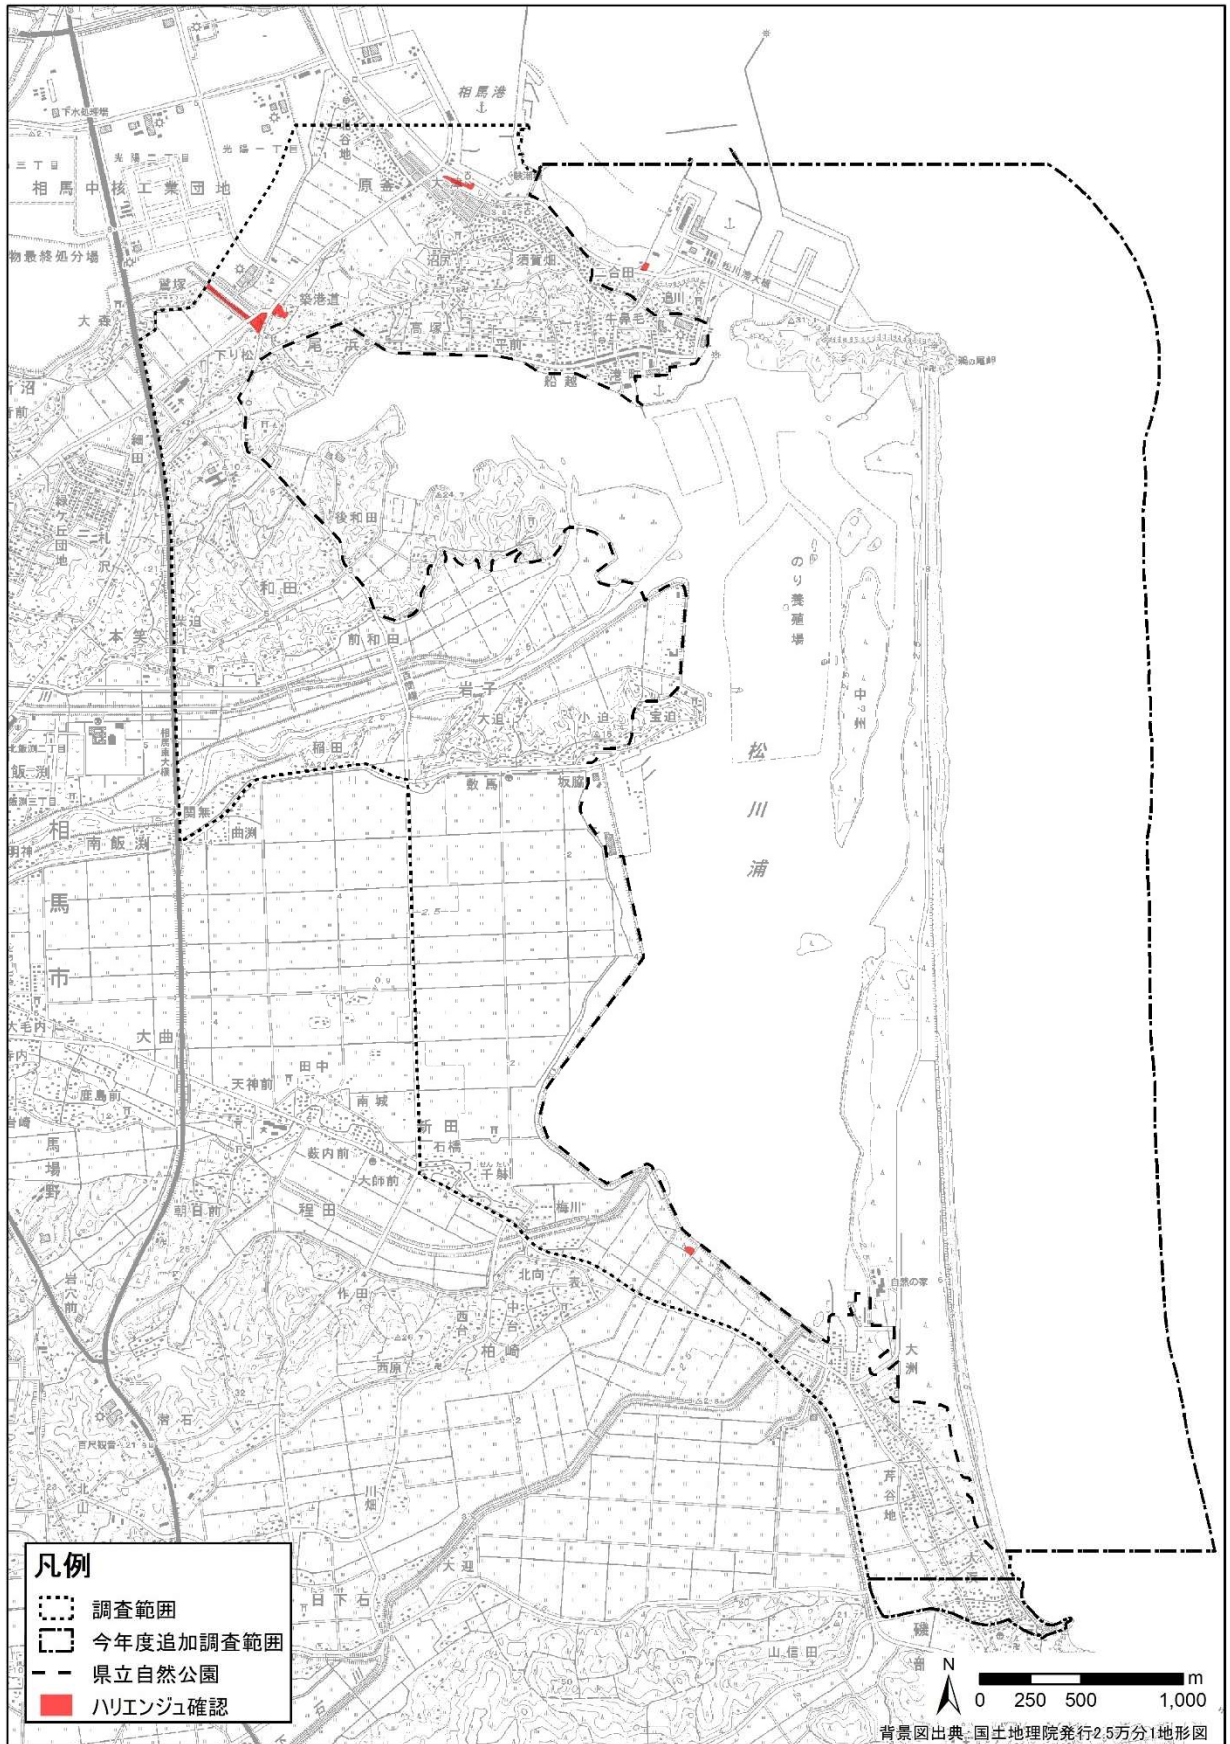
図 3-20 ハリエンジュが優占または多い林分の分布状況（2022年）

今回調査では、前回確認された原釜付近の 1 箇所に加えて、5 箇所が新たに確認され、計 6 箇所で確認された。確認された場所は原釜の水田周辺、原釜から尾浜にかけての防災緑地周辺、柏崎の海岸防災林周辺であった。確認された環境は、用水路沿いや道路沿い、防災緑地や海岸防災林周辺であり、近年整備された裸地的な環境といった人為的な影響を強く受けている場所であった。
