# 福島第一原子力発電所の 廃止措置等に向けた現状の取組み

平成26年8月20日

東京電力株式会社

# 福島第一原子力発電所 汚染水対策の概要

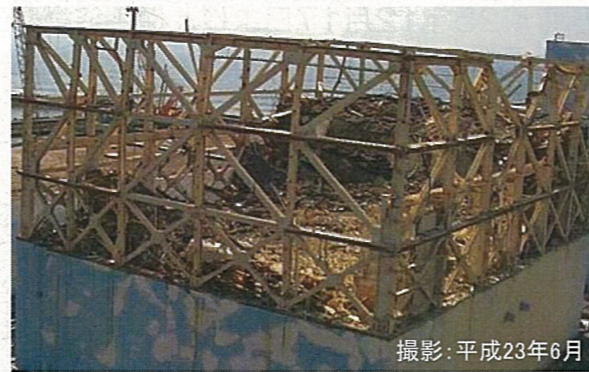
建屋カバー設置前の状況

建屋カバー内の原子炉建屋上部（オペフロ）<sup>(注)</sup>には、今も瓦礫が堆積しており、使用済燃料プールからの燃料取り出しに向け、オペフロのガレキ撤去が必要です。ガレキ撤去に先立ち、1号機に設置した建屋解体の準備をしています。

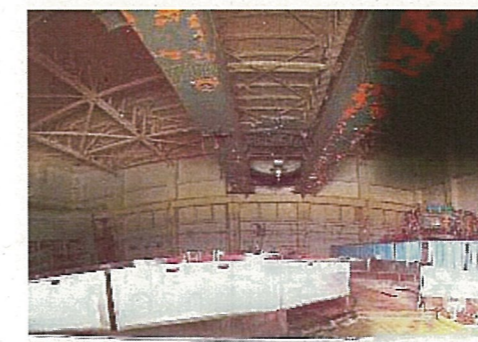
オペフロ調査状況

オペフロの調査を終了し、燃料取り出しの方法を検討しています。

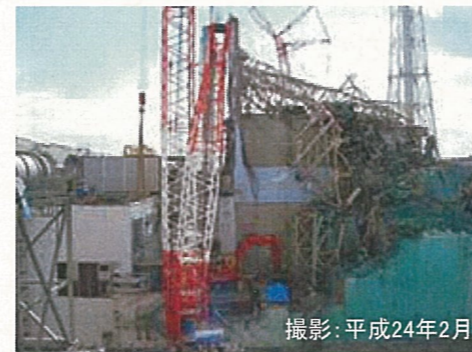
ガレキ撤去前

平成25年10月15日より、燃料取り出し用カバーや燃料取扱設備の設置作業に向け、オペフロ上の線量低減対策（除染、遮へい）を実施しています。  
また、平成25年12月17日より、使用済燃料プール内のガレキ撤去を実施しています。

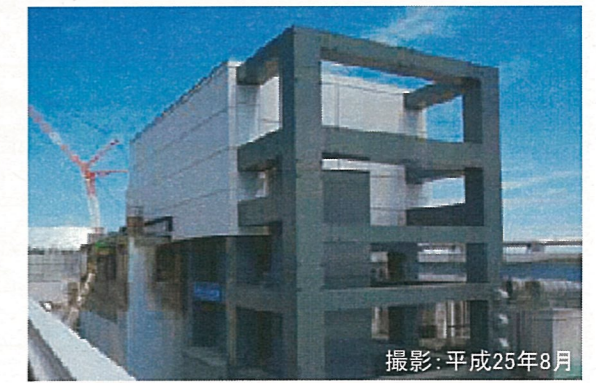
燃料取出カバー設置後

平成25年11月18日より4号機使用済燃料プールからの燃料取り出しを開始しました。  
4号機は、平成26年末頃の燃料取り出し完了を目指し作業を進めています。

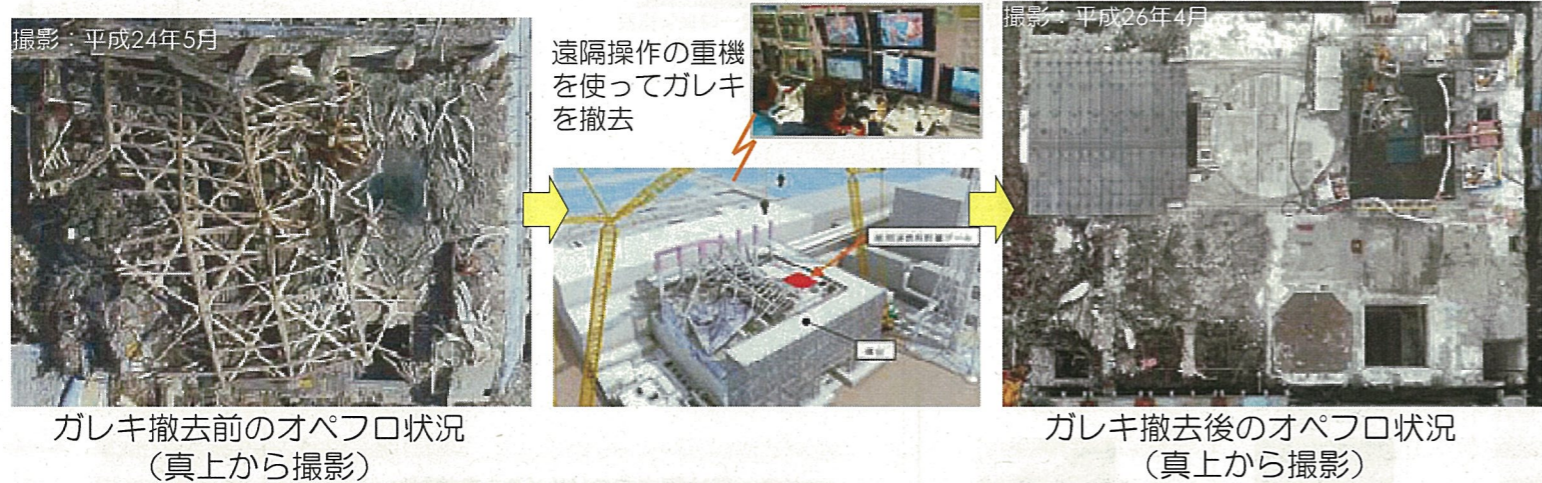
## オペフロ上部のガレキ撤去状況

- 3号機使用済み燃料プールからの燃料取り出しに向け、使用済み燃料プール内のガレキ撤去を平成25年12月より開始しています。
- 平成26年3月までにプール内に落下した燃料交換機（FHM）に干渉している鉄筋等の撤去をほぼ完了しました。浄化装置を用いて、プール水浄化により透明度を確保しました。
- プール水の透明度を確保し、燃料取出の支障となるガレキを原子炉建屋カバー設置前に600 t クレーン等を用いて撤去します。
- FHMは大型の重量物であり、今後、慎重に撤去作業を実施します。

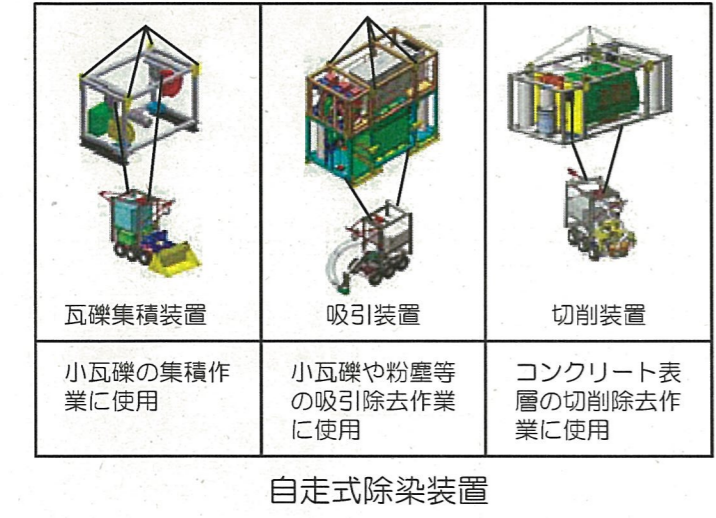
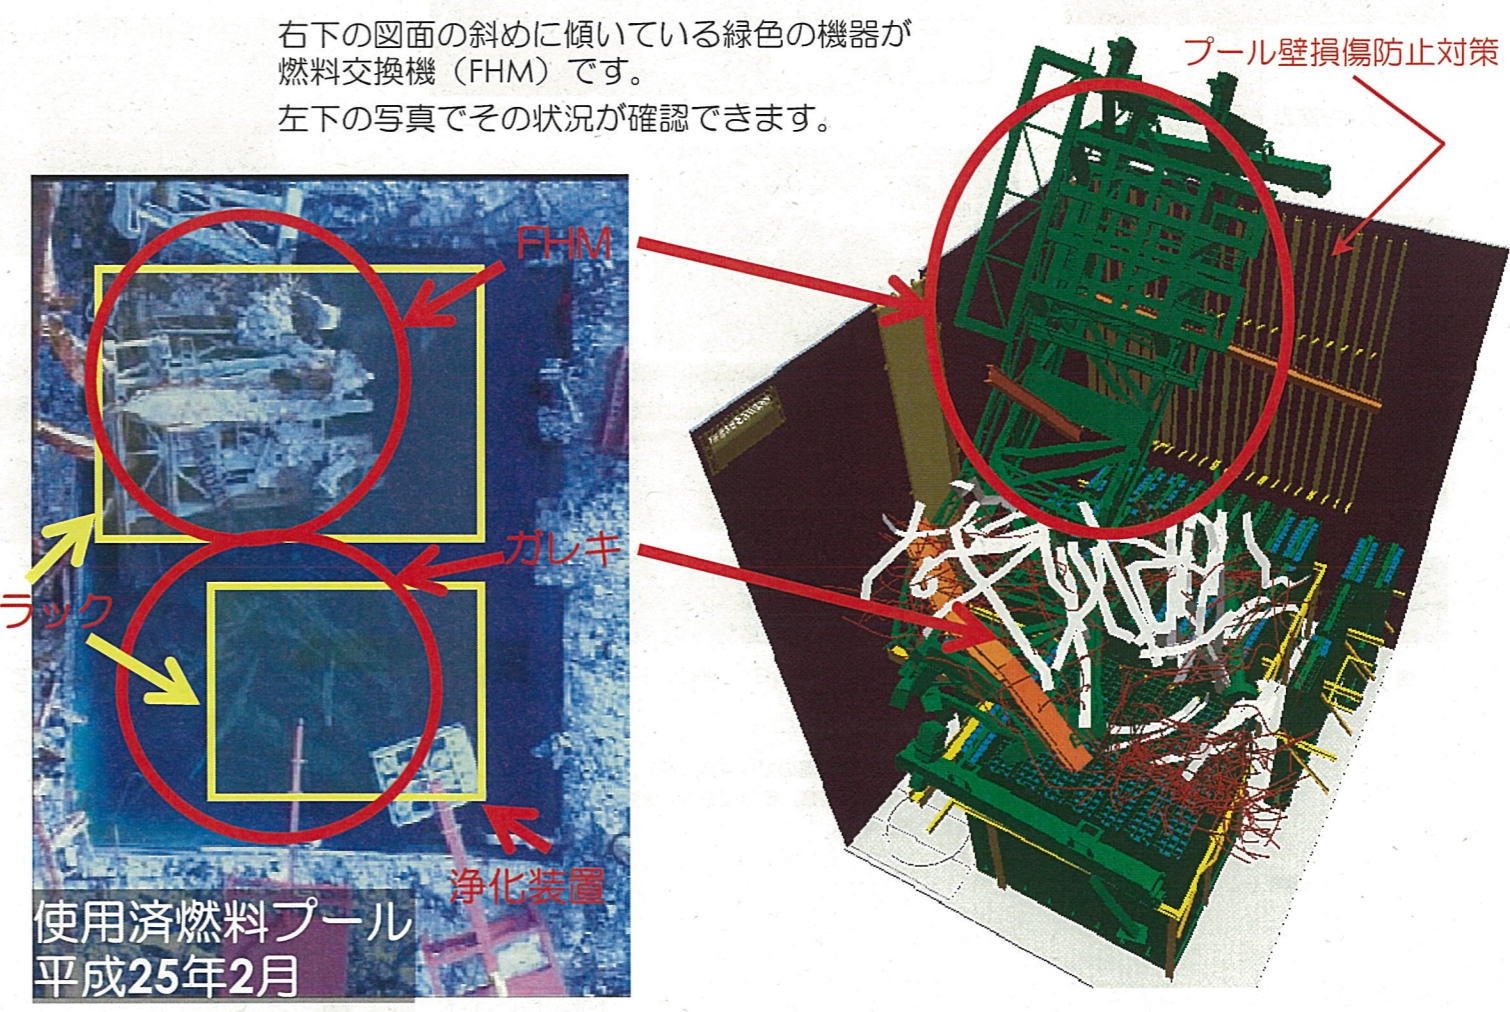
## オペフロ上部の除染状況

- 3号機のオペフロは線量が高く、人による作業が困難であることから、遠隔操作できる重機・除染装置を用いて除染作業を行っています。
- 一部のエリアにおいて予定していた除染作業が完了したことから、除染効果を確認した結果、除染前の線量と比較し、約1/3に低減しました。
- なお、線量の低減効果が十分でないことから、追加の除染・遮へい対策を検討しています。

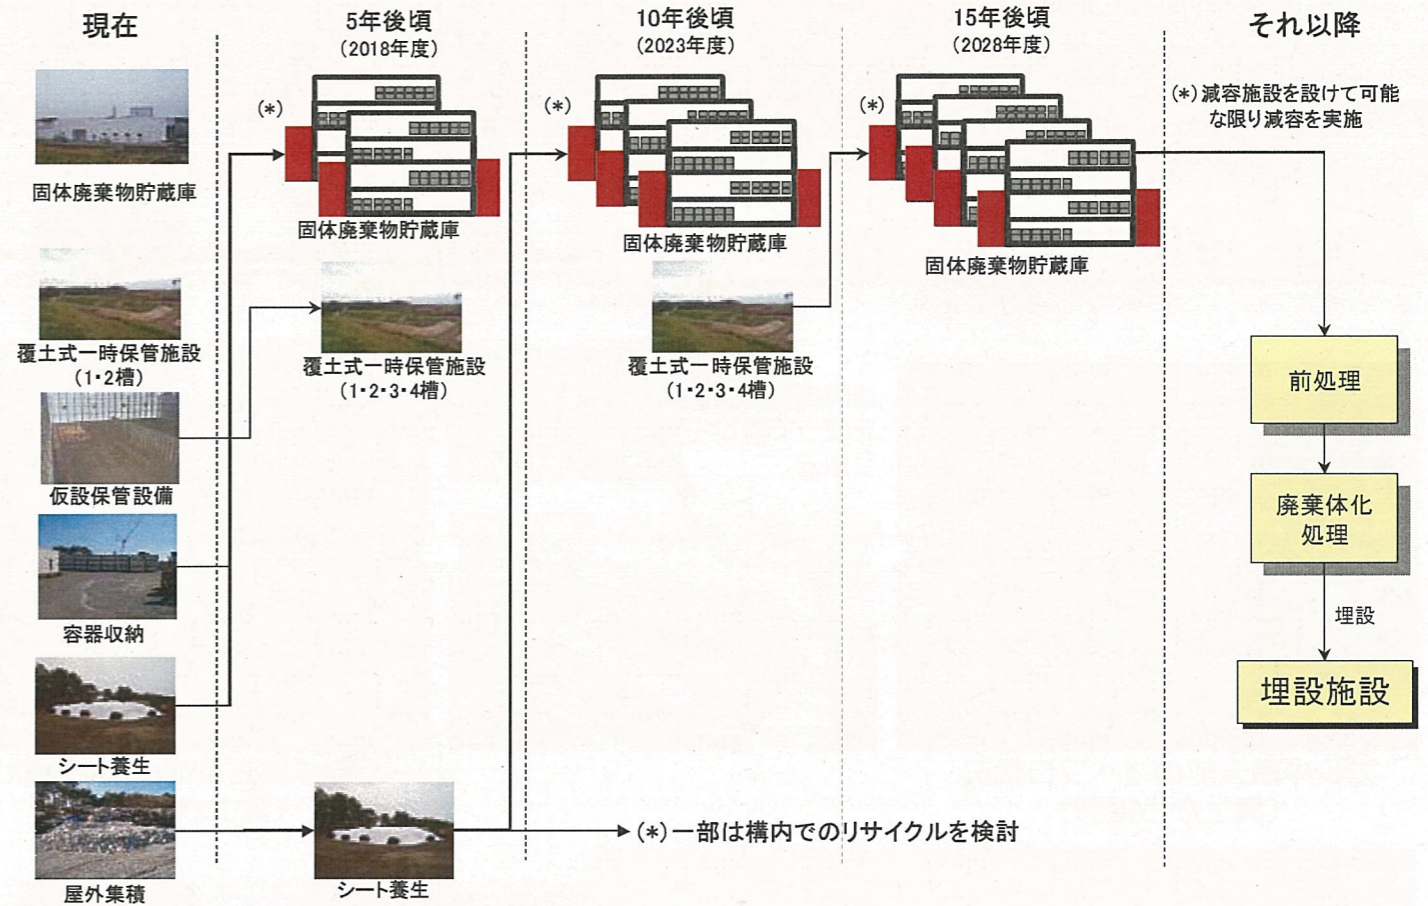
## 今後の保管イメージ

■ 一時保管しているガレキ等は、より信頼性の高い固体廃棄物貯蔵庫に保管していきます。

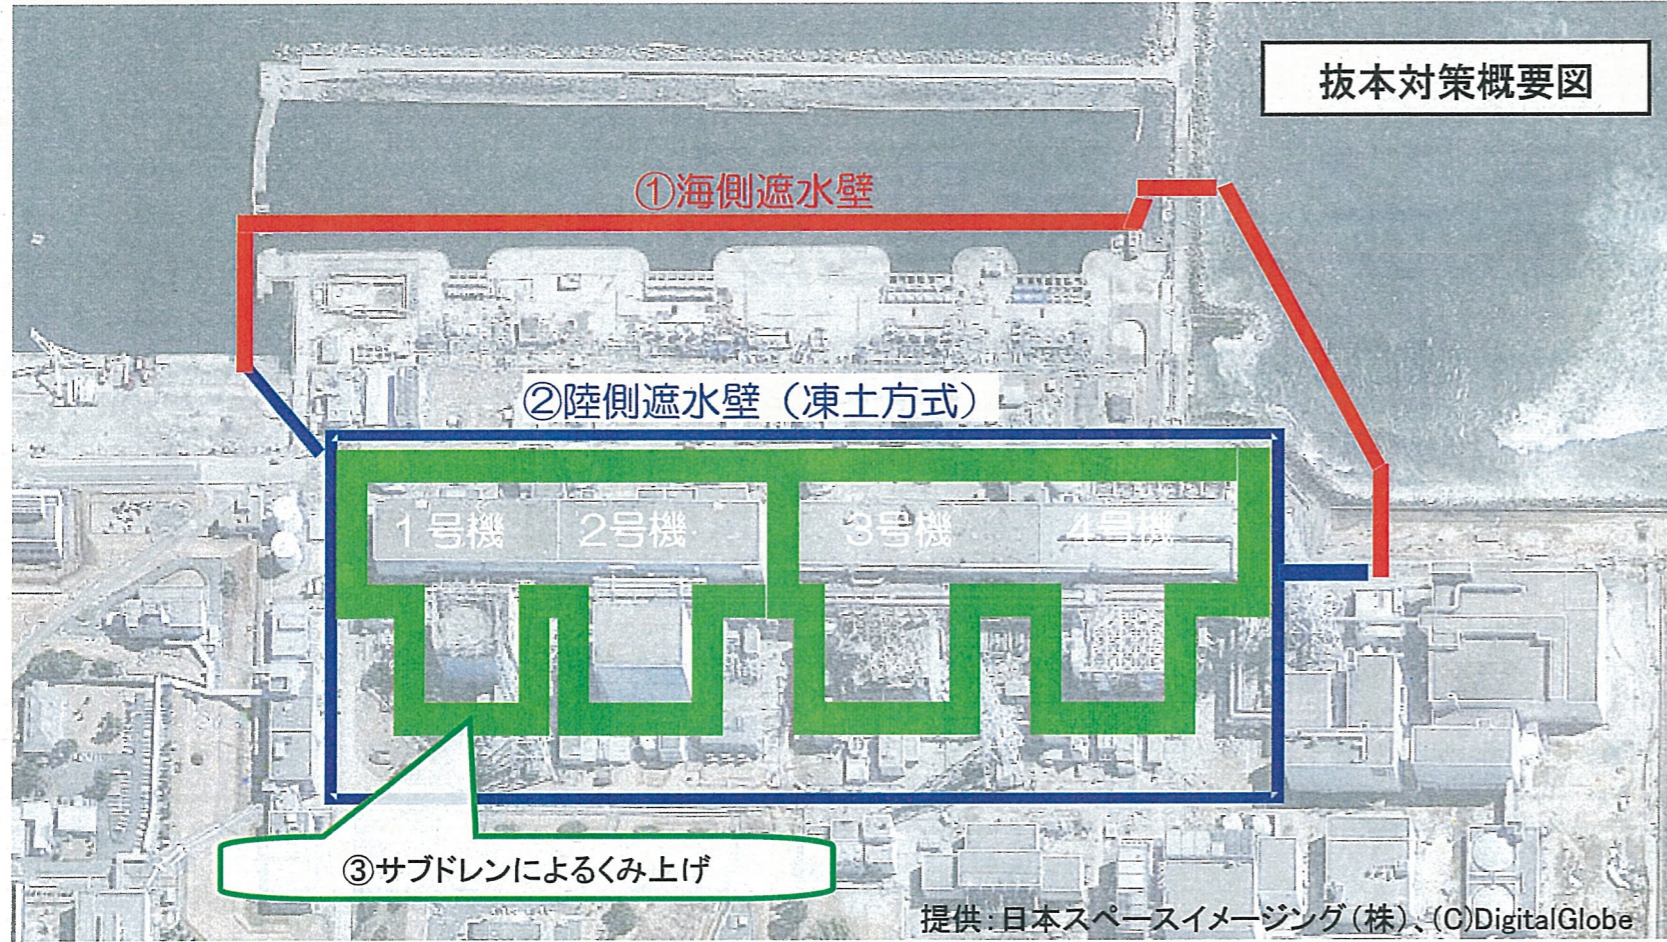
汚染水の抜本的解決を目指して「海洋流出の阻止」「汚染水増加抑制・港湾流出の防止」「原子炉建屋等への地下水流入の防止」を目的として今後1～2年をかけて3つの対策に取り組んでまいります。

- 対策①** 海洋流出の阻止 ..... 海側遮水壁の設置【漏らさない】
- 対策②** 汚染水増加抑制・港湾流出の防止 ... 陸側遮水壁(凍土方式)の設置【近づけない】【漏らさない】
- 対策③** 原子炉建屋等への地下水流入抑制 .. サブドレンからの地下水くみ上げ【近づけない】

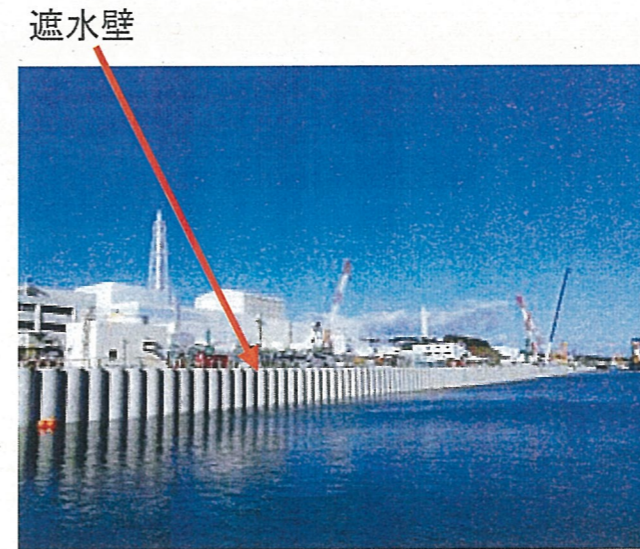
## 対策① 海洋流出の阻止・・・海側遮水壁の建設

- ・護岸海側にて2012年5月より建設を開始、2014年9月の完成を目指しています。
- ※遮水壁により止められた溜まり水のくみ上げが必要となりますが、揚水井設置で対応してまいります。

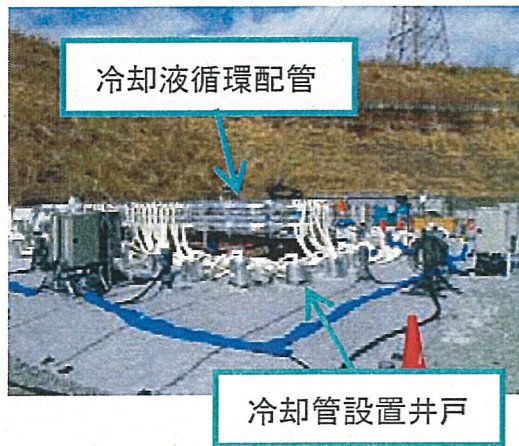
<小規模凍土壁の状況>

- ・建屋周りに遮水壁を設置することによって、建屋内への地下水流入による汚染水の増加を抑制できます。
- ・2014年3月より小規模凍土壁の凍結を開始し、小規模凍土壁が造成されていることを確認しました。
- ・2014年6月2日より、凍結管設置の為の削孔作業(掘削工事)を開始しました。

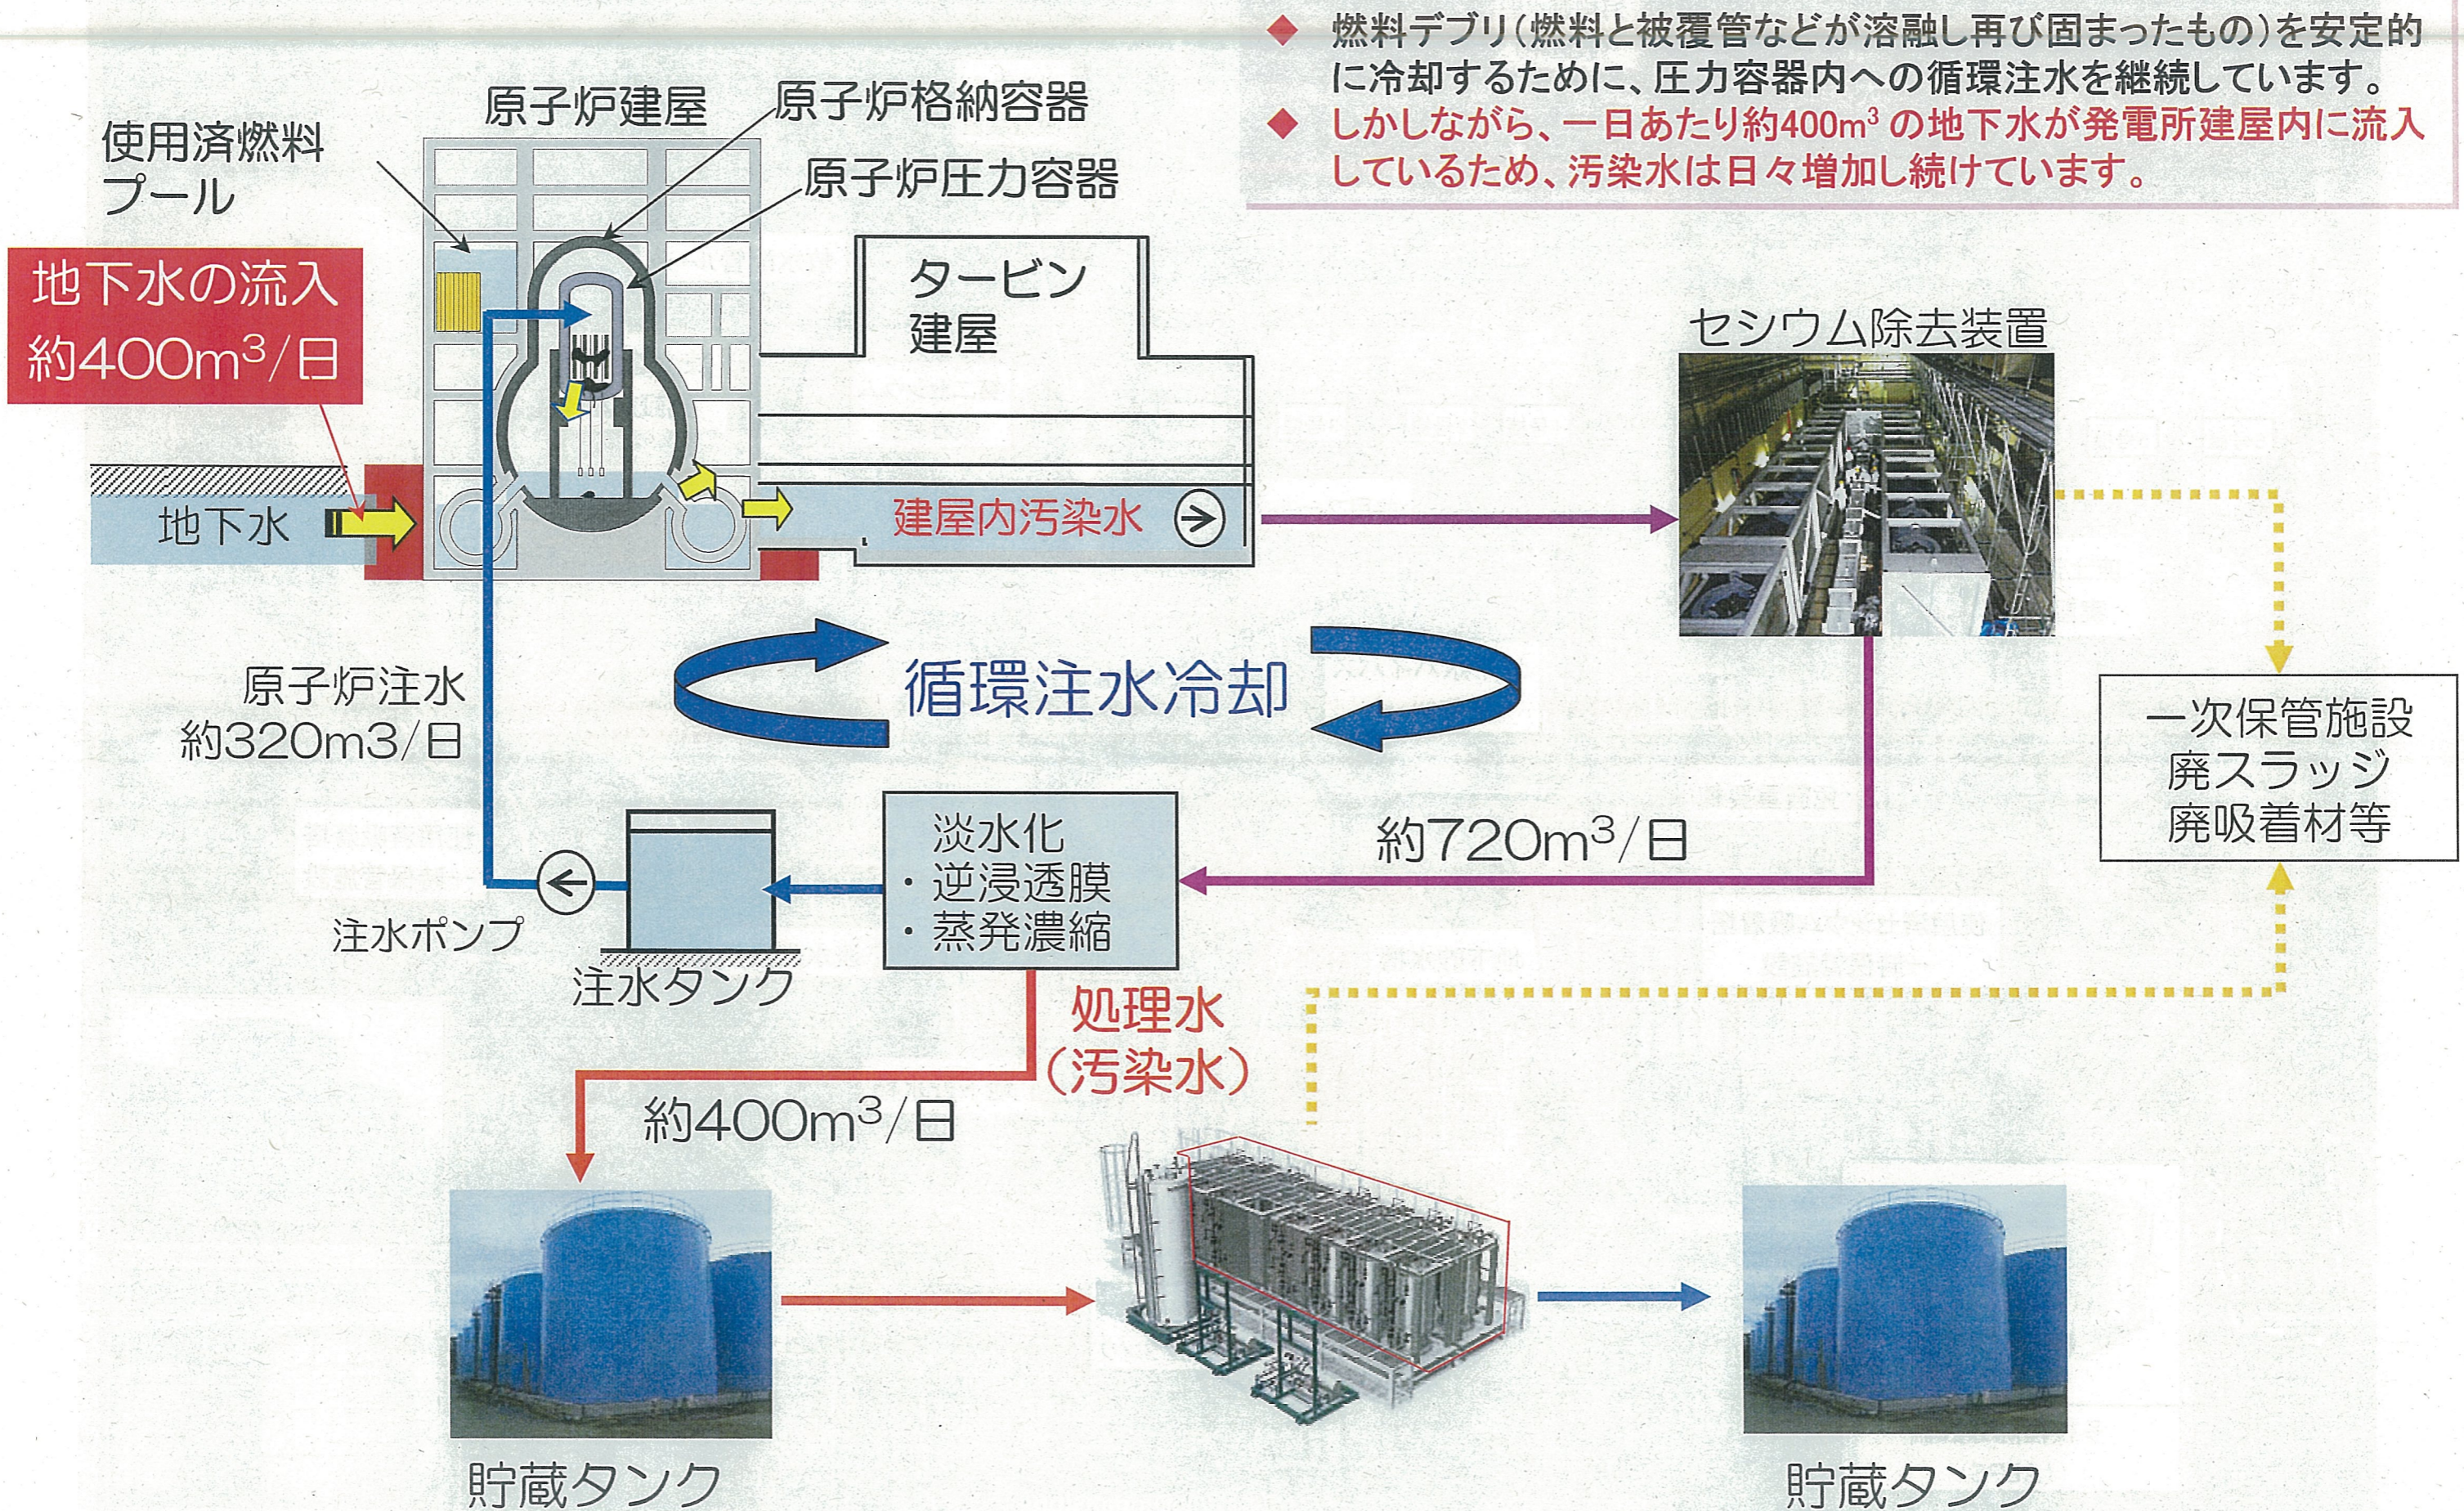
# 【参考】 増え続ける汚染水と、原子炉の循環冷却

- ◆ 燃料デブリ(燃料と被覆管などが溶融し再び固まったもの)を安定的に冷却するために、压力容器内への循環注水を継続しています。
- ◆ しかしながら、一日あたり約400m<sup>3</sup>の地下水が発電所建屋内に流入しているため、汚染水は日々増加し続けています。
